Faint, illegible text or a watermark is visible in the top center of the page, appearing as a vertical column of characters.

Faint, illegible text or a watermark is visible in the top right of the page, appearing as a vertical column of characters.

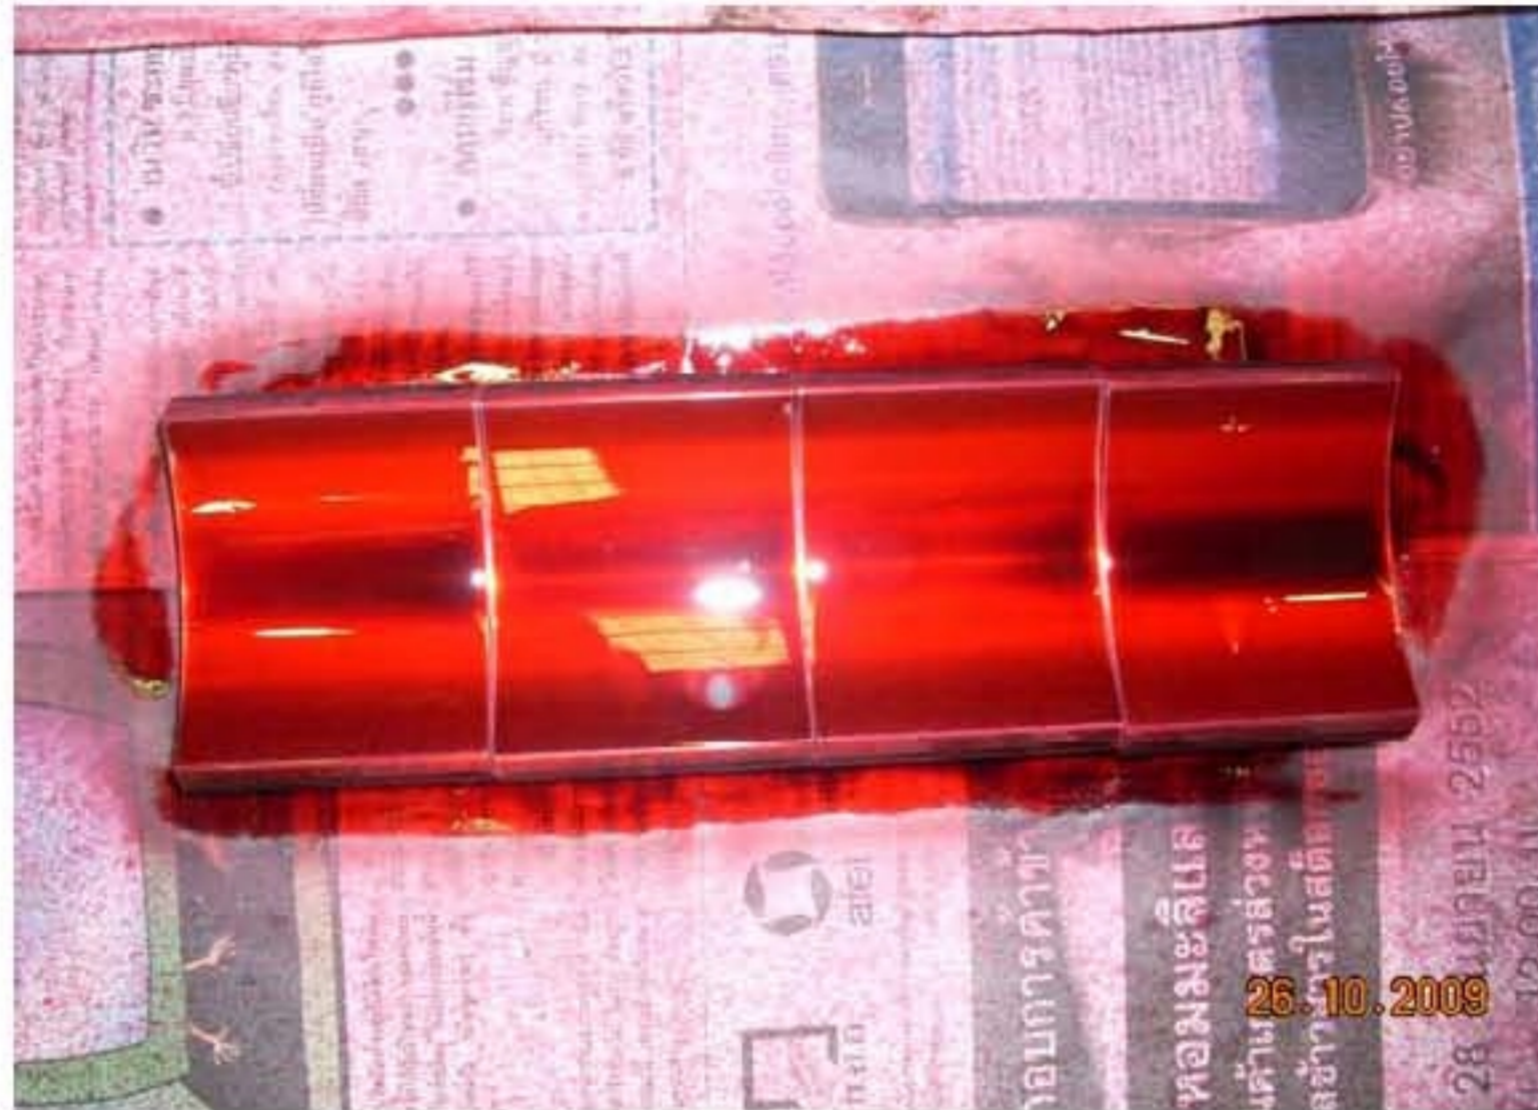
ภาพแสดง การตรวจสอบรอย CRACK ที่ JOURNAL BEARING ของ STEAM TURBINE
ด้าน STEAM END ที่ทำการเปลี่ยนใหม่ ด้วยวิธี PENETRANT TESTING

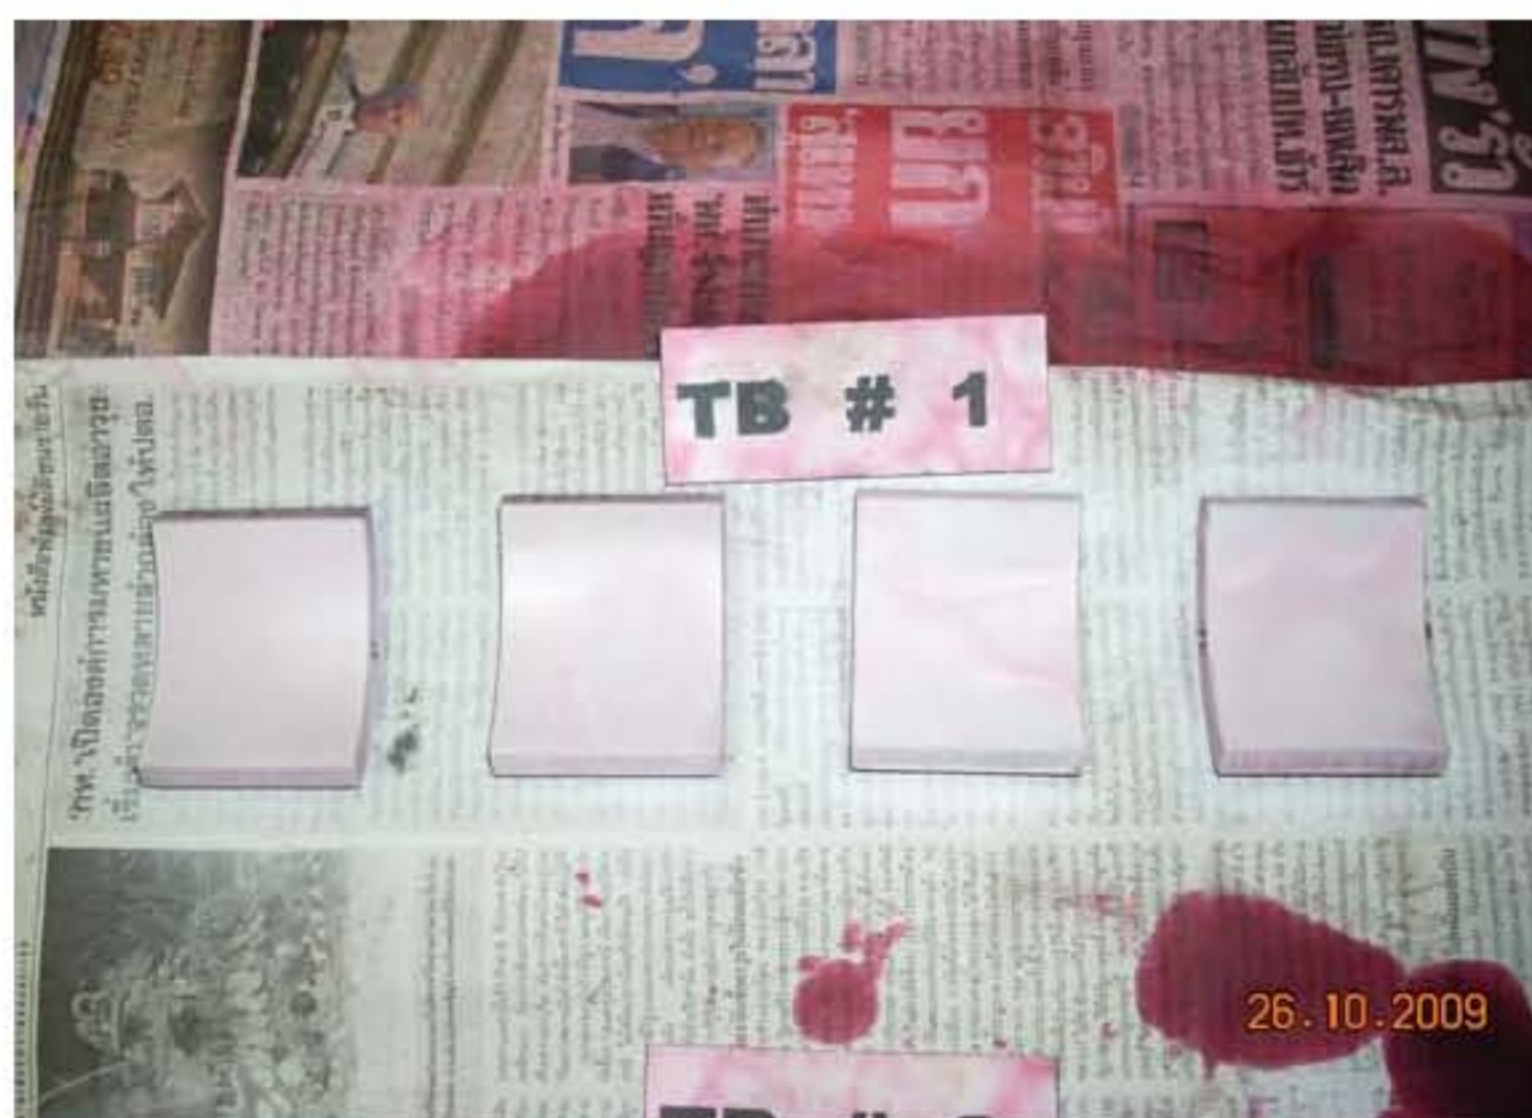
ภาพแสดง การตรวจสอบรอย CRACK ที่ JOURNAL BEARING ของ STEAM TURBINE
ด้าน STEAM END ที่ทำการเปลี่ยนใหม่ ด้วยวิธี PENETRANT TESTING ไม่พบรอย CRACK

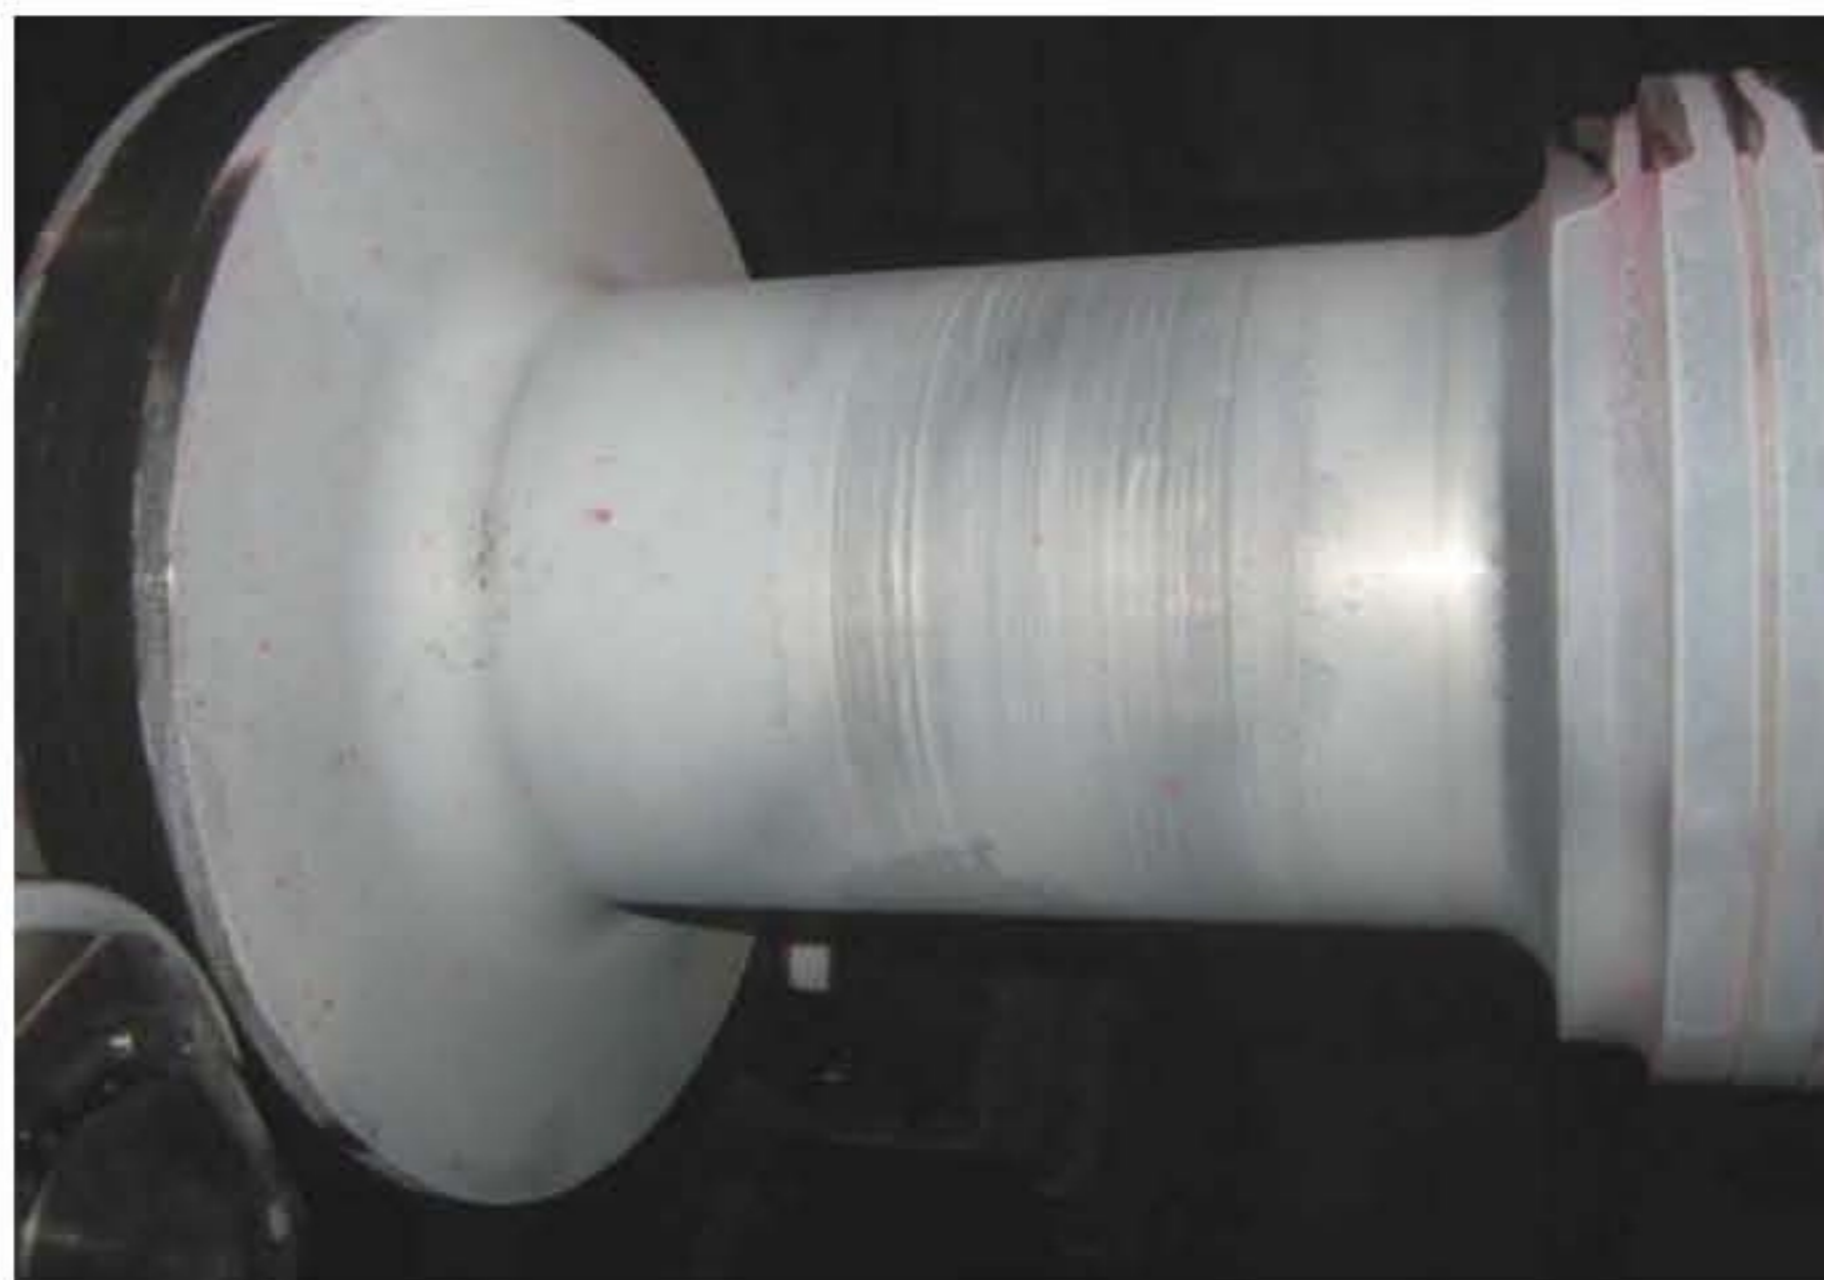
ภาพแสดง การตรวจสอบรอย CRACK ที่ JOURNAL ของ STEAM TURBINE ด้าน STEAM END
ด้วยวิธี PENETRANT TESTING ไม่พบรอย CRACK

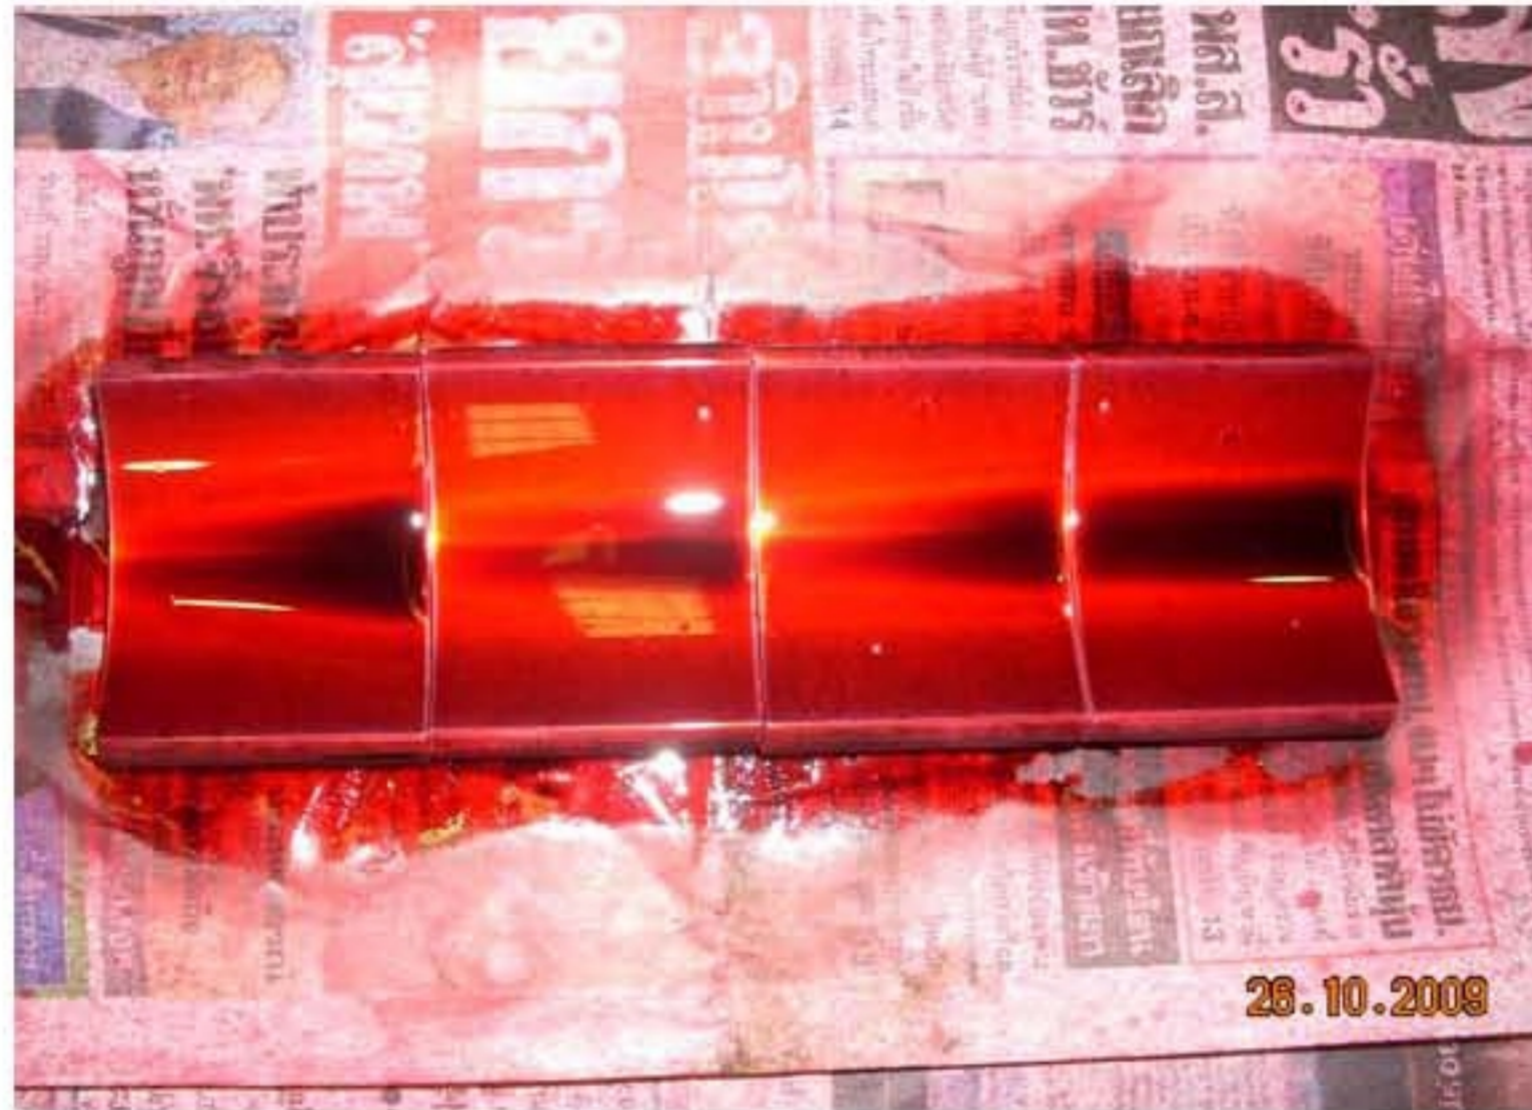
ภาพแสดง การตรวจสอบรอย CRACK ที่ JOURNAL BEARING ของ STEAM TURBINE
ด้าน EXHAUST END ที่ทำการเปลี่ยนใหม่ ด้วยวิธี PENETRANT TESTING

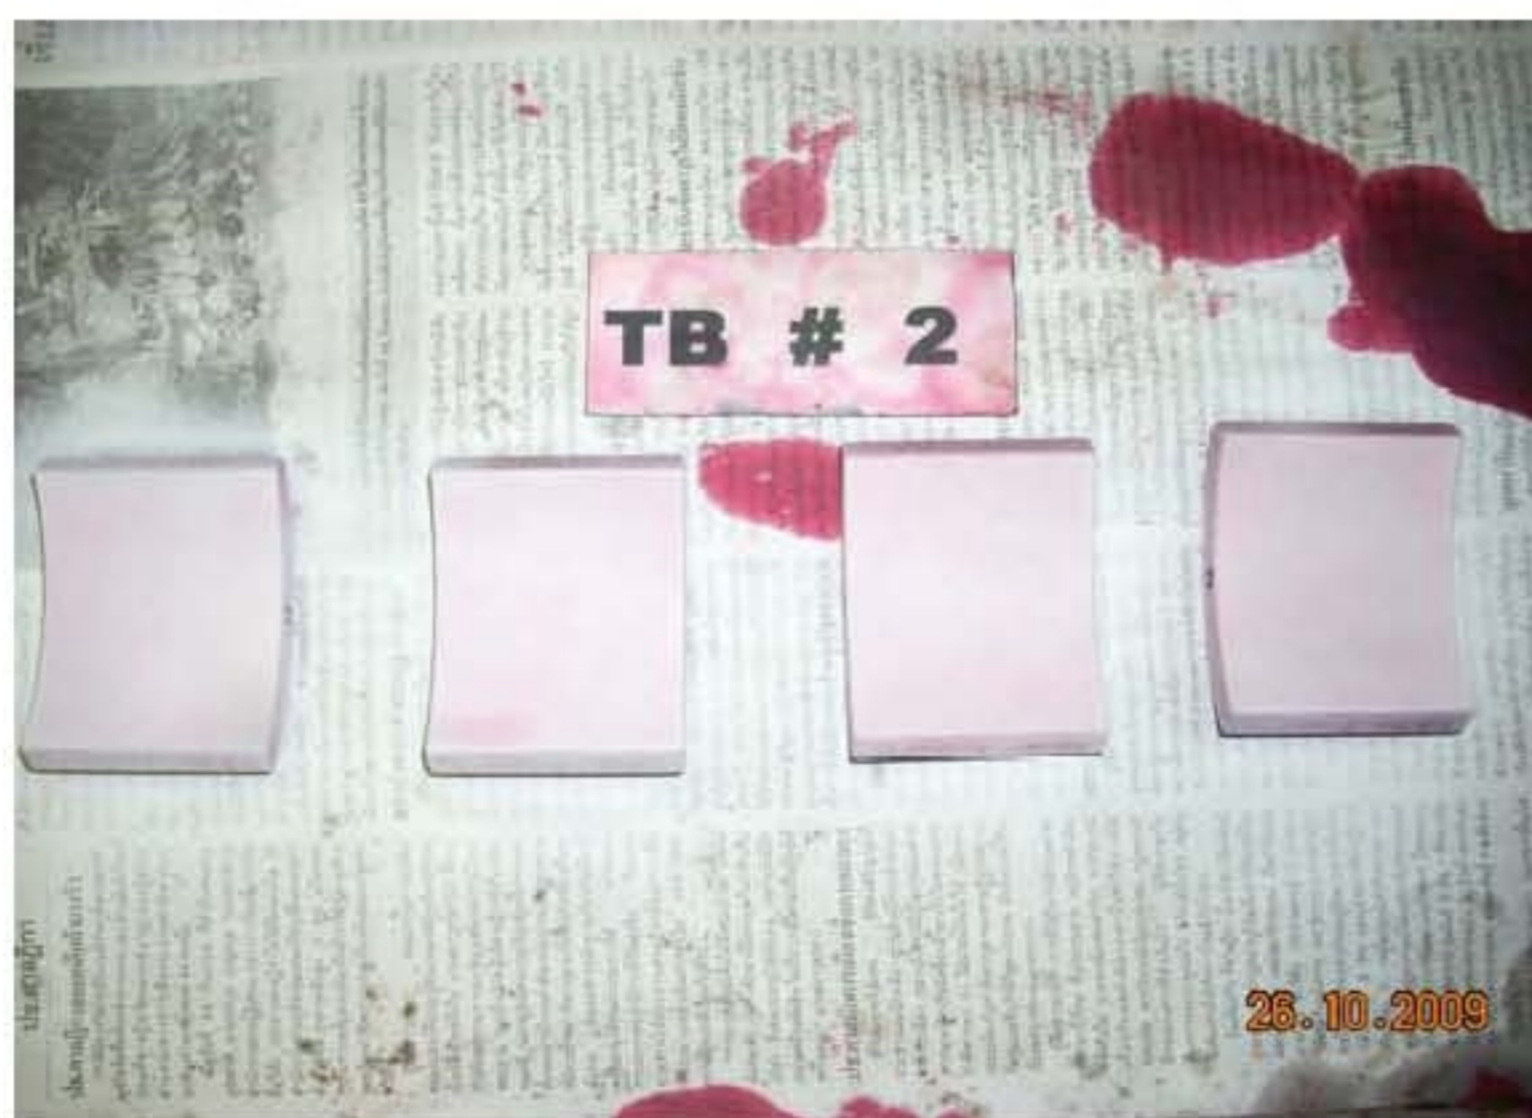
ภาพแสดง การตรวจสอบรอย CRACK ที่ JOURNAL BEARING ของ STEAM TURBINE
ด้าน EXHAUST END ที่ทำการเปลี่ยนใหม่ ด้วยวิธี PENETRANT TESTING ไม่พบรอย CRACK

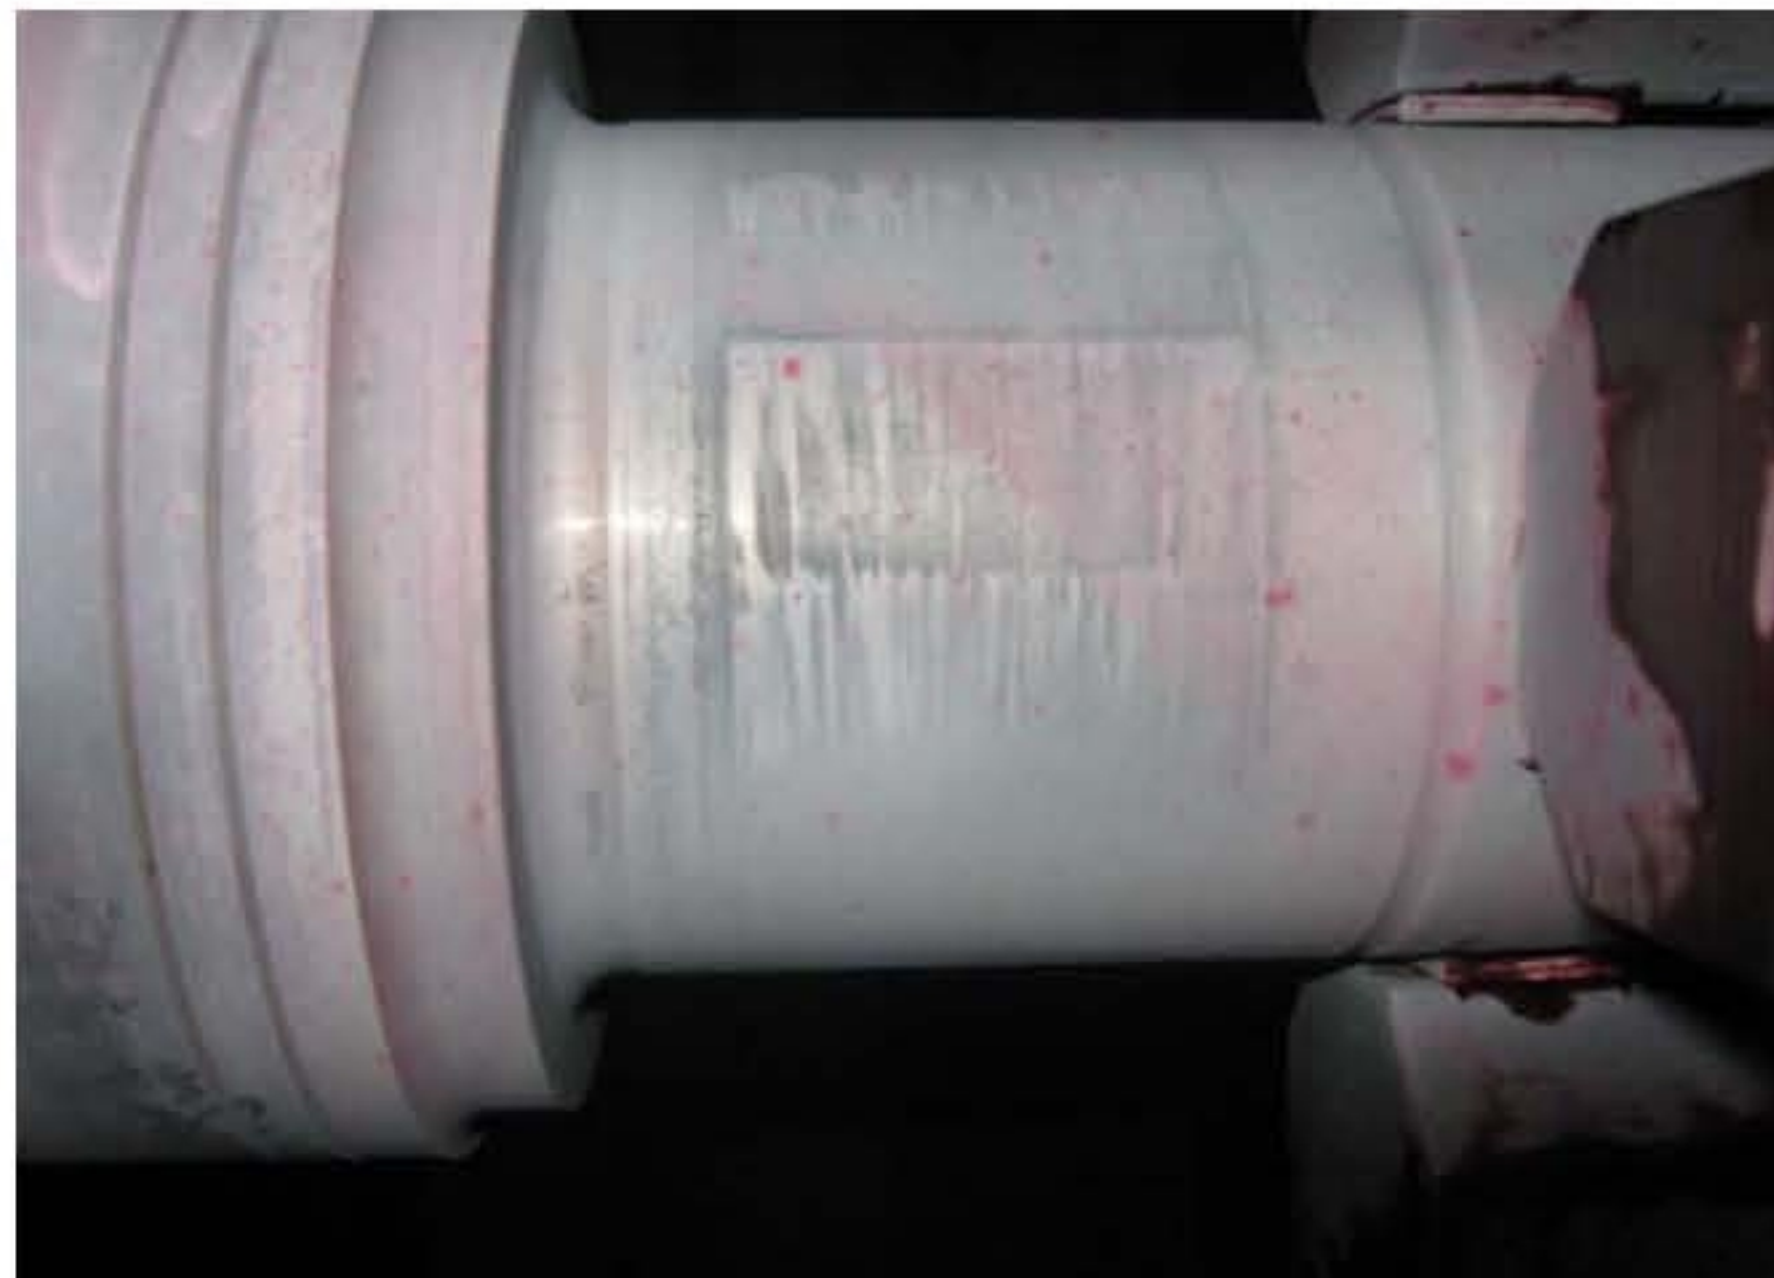
ภาพแสดง การตรวจสอบรอย CRACK ที่ JOURNAL ของ STEAM TURBINE ด้าน EXHAUST END
ด้วยวิธี PENETRANT TESTING ไม่พบรอย CRACK

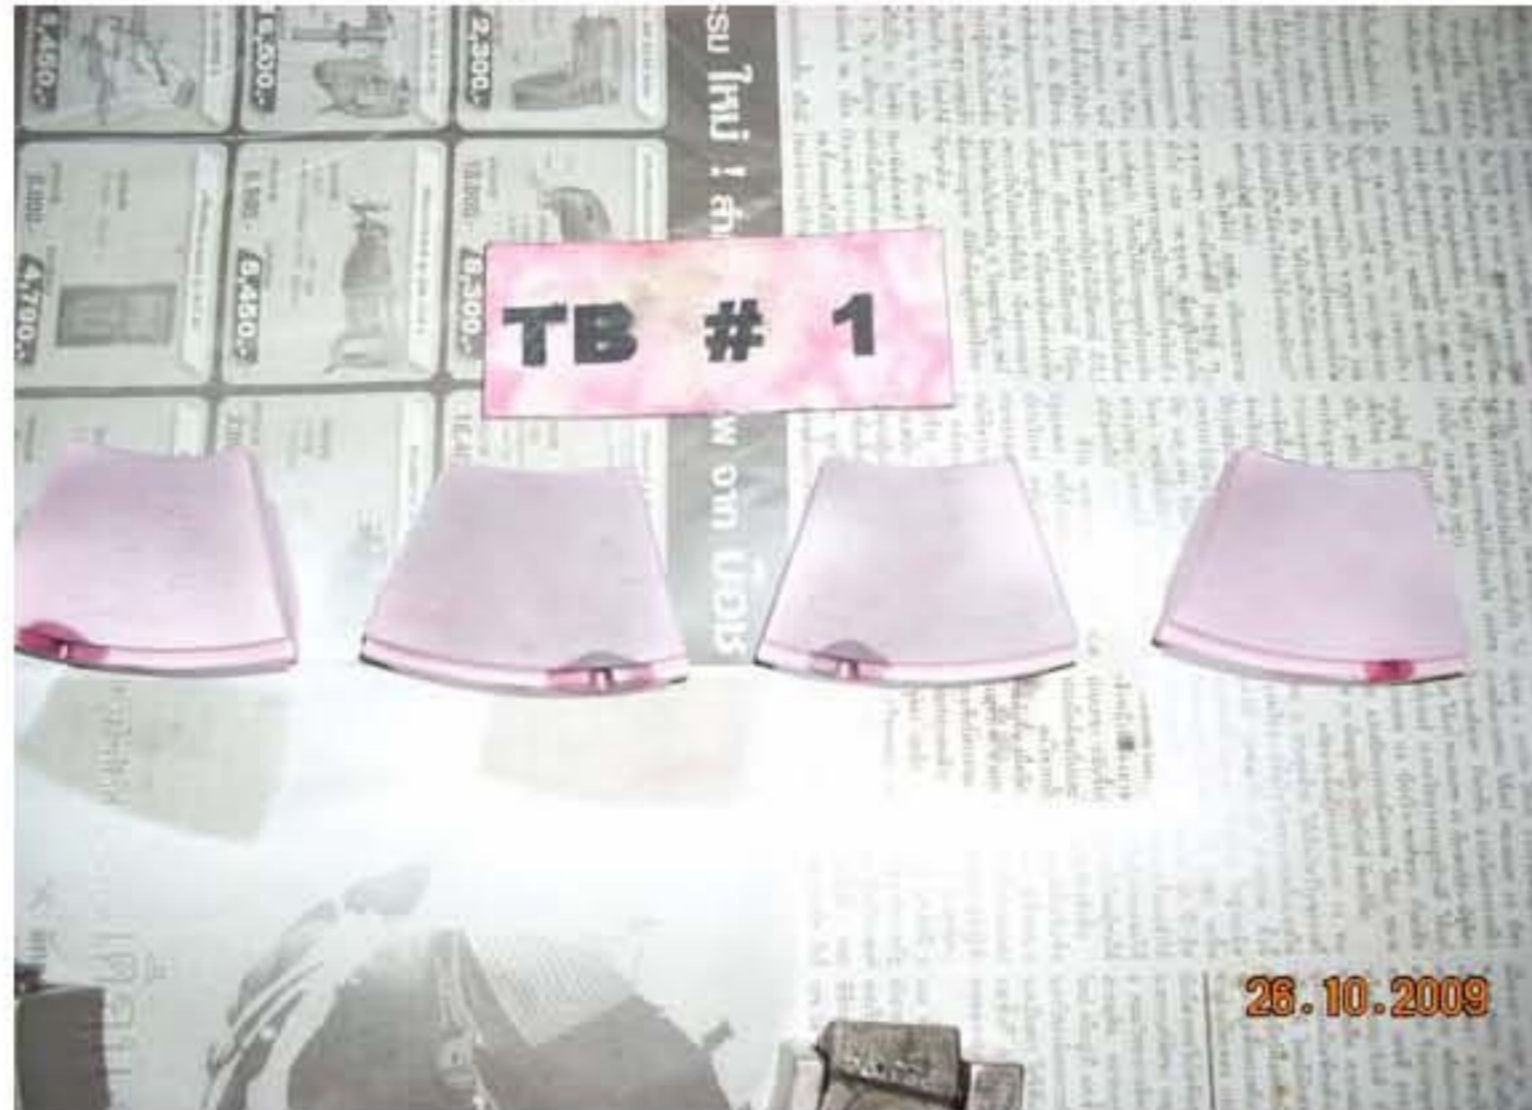
ภาพแสดง การตรวจสอบรอย CRACK ที่ THRUST BEARING PADS ของ STEAM TURBINE ด้าน ACTIVE SIDE ด้วยวิธี PENETRANT TESTING ไม่พบรอย CRACK

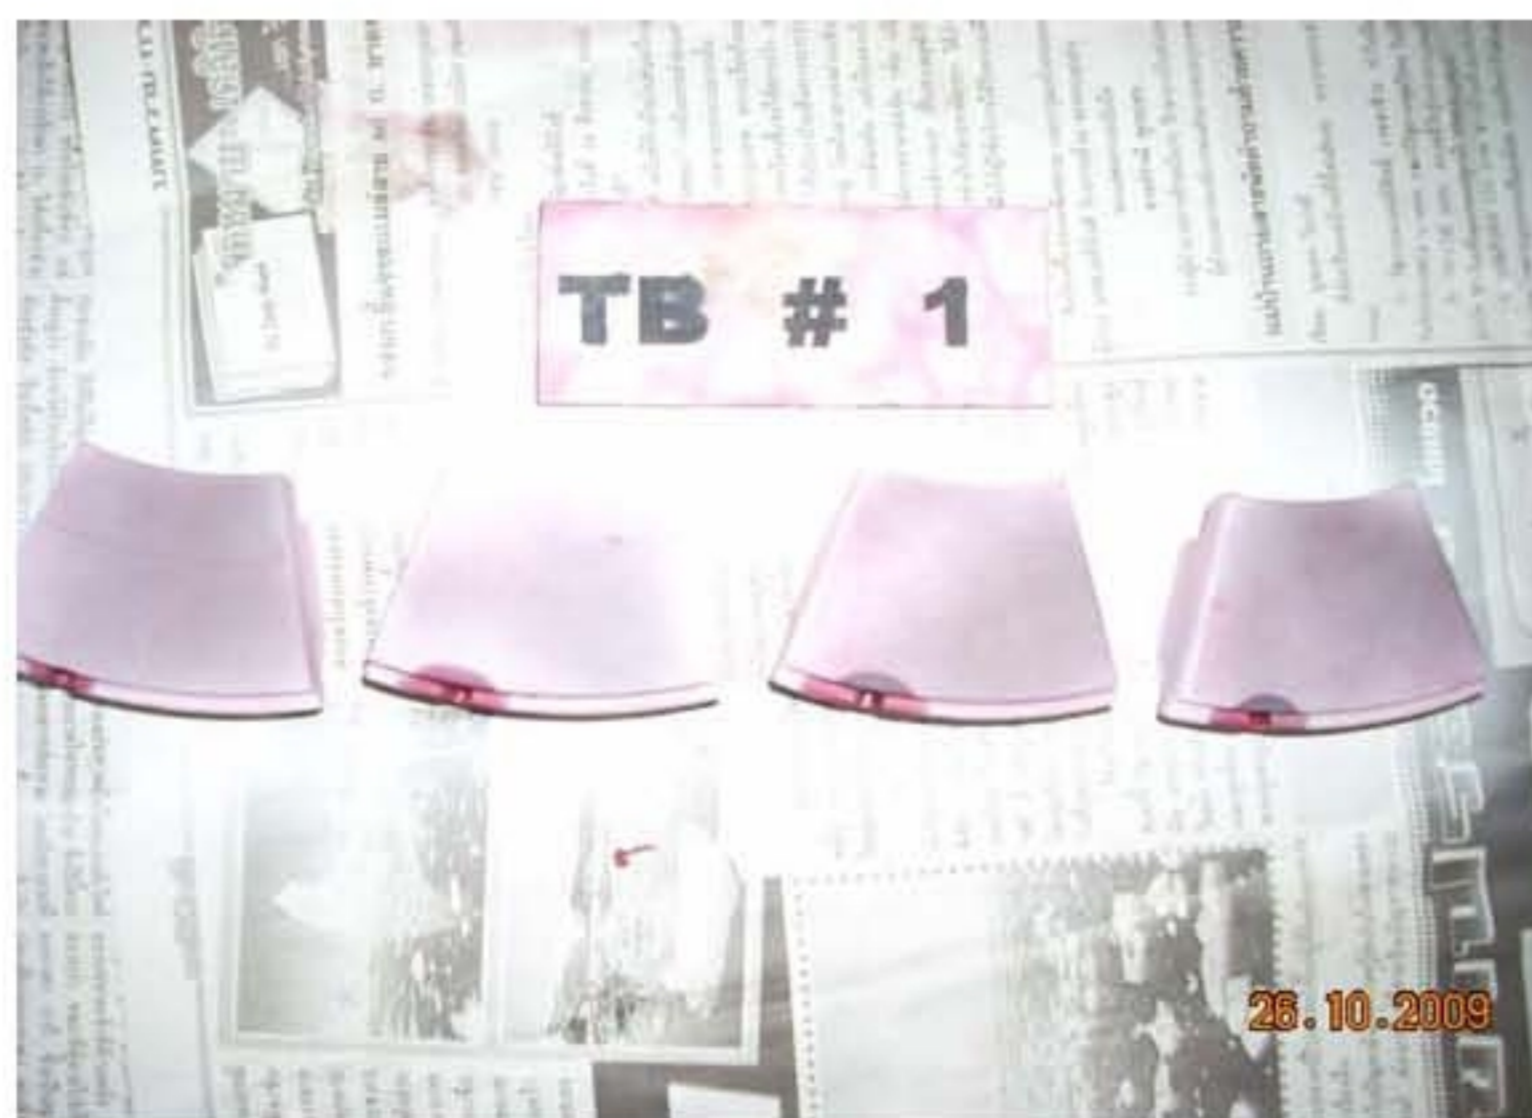
ภาพแสดง การตรวจสอบรอย CRACK ที่ THRUST BEARING PADS ของ STEAM TURBINE ด้าน ACTIVE SIDE ด้วยวิธี PENETRANT TESTING ไม่พบรอย CRACK

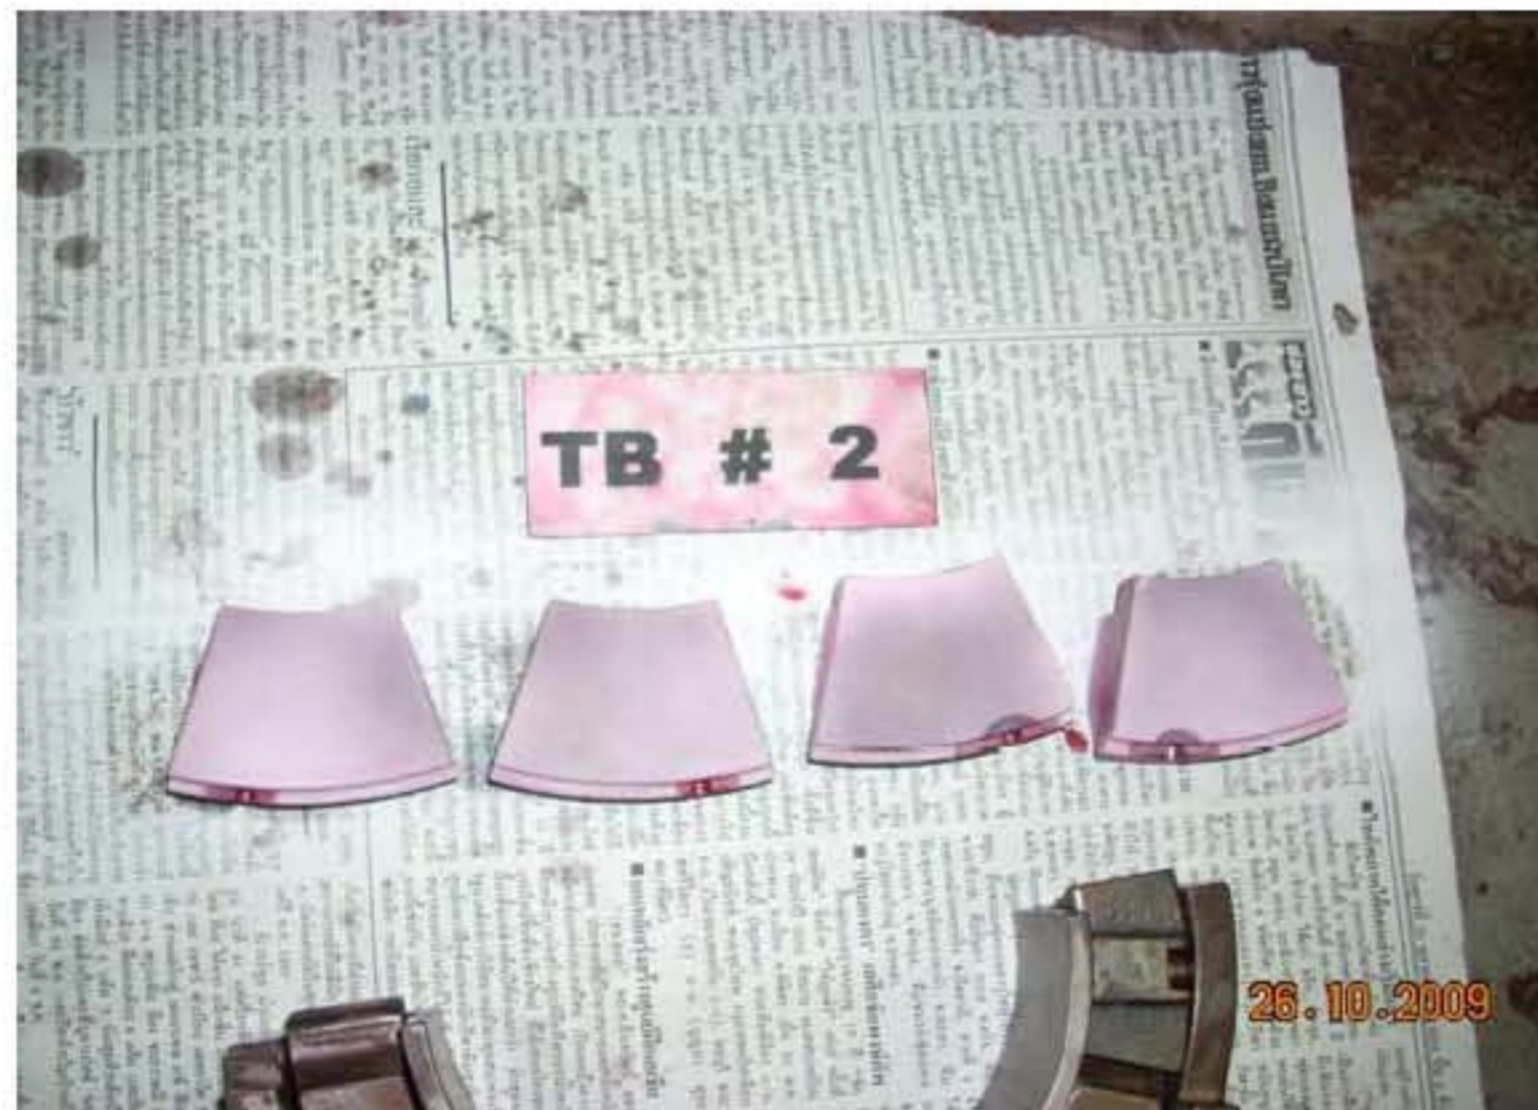
ภาพแสดง การตรวจสอบรอย CRACK ที่ THRUST BEARING PADS ของ STEAM TURBINE ด้าน INACTIVE SIDE ด้วยวิธี PENETRANT TESTING ไม่พบรอย CRACK

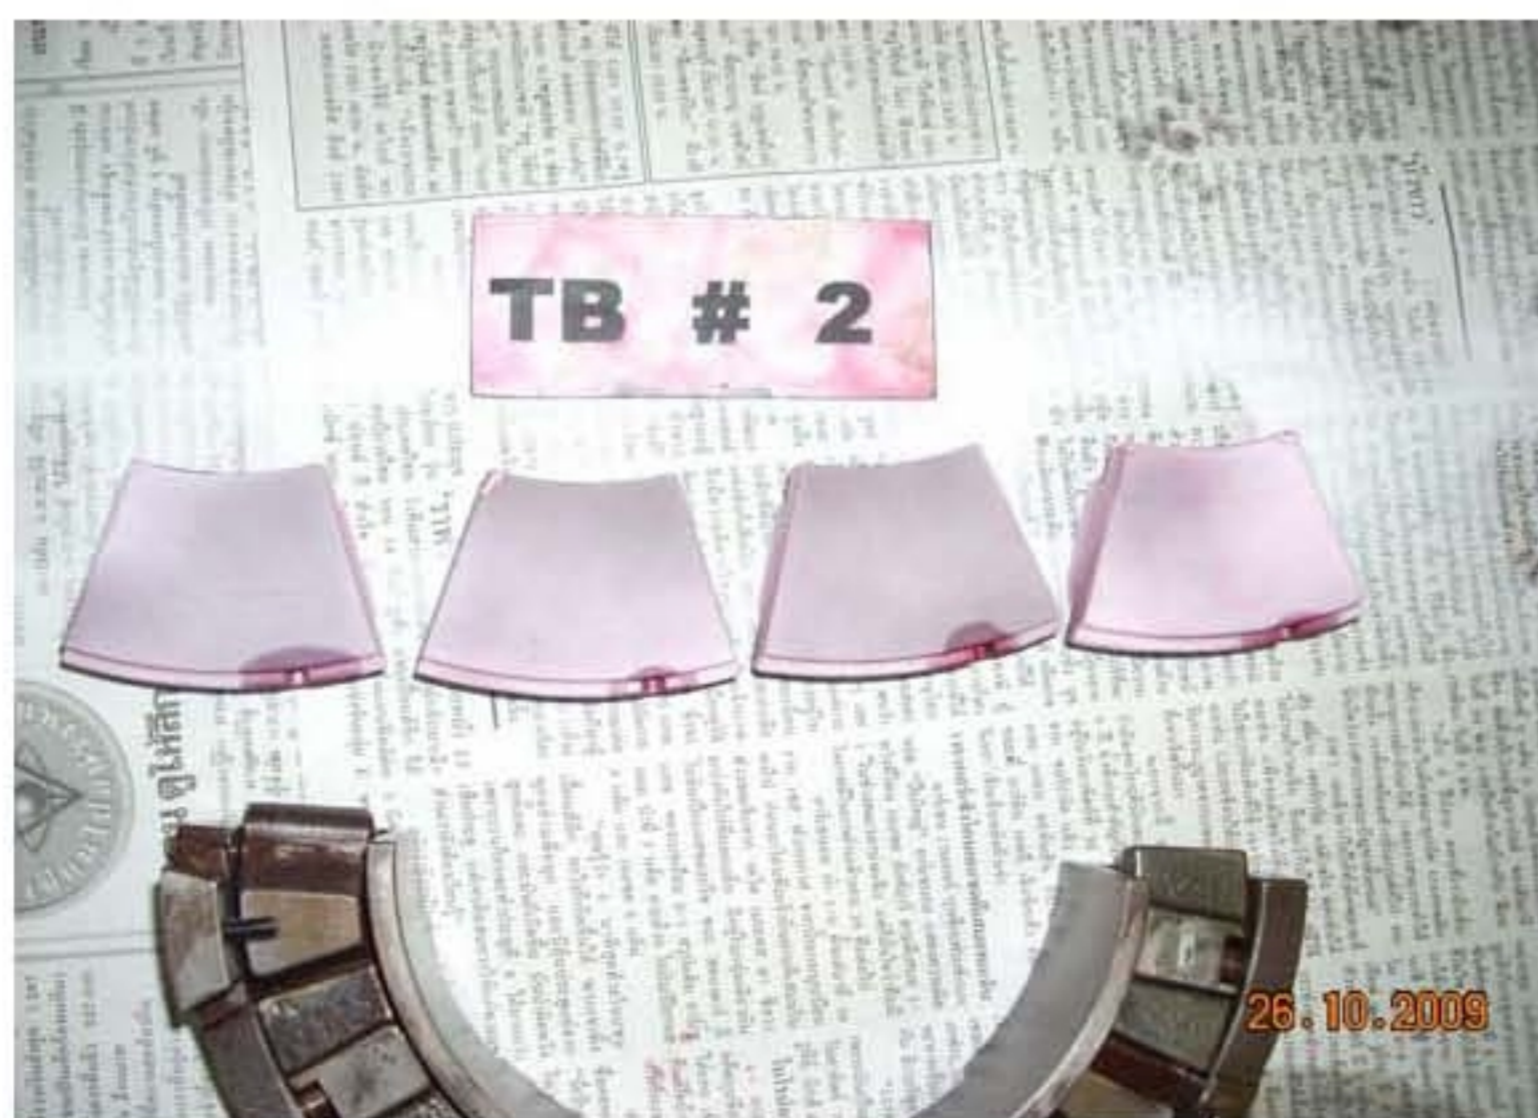
ภาพแสดง การตรวจสอบรอย CRACK ที่ THRUST BEARING PADS ของ STEAM TURBINE ด้าน INACTIVE SIDE ด้วยวิธี PENETRANT TESTING ไม่พบรอย CRACK

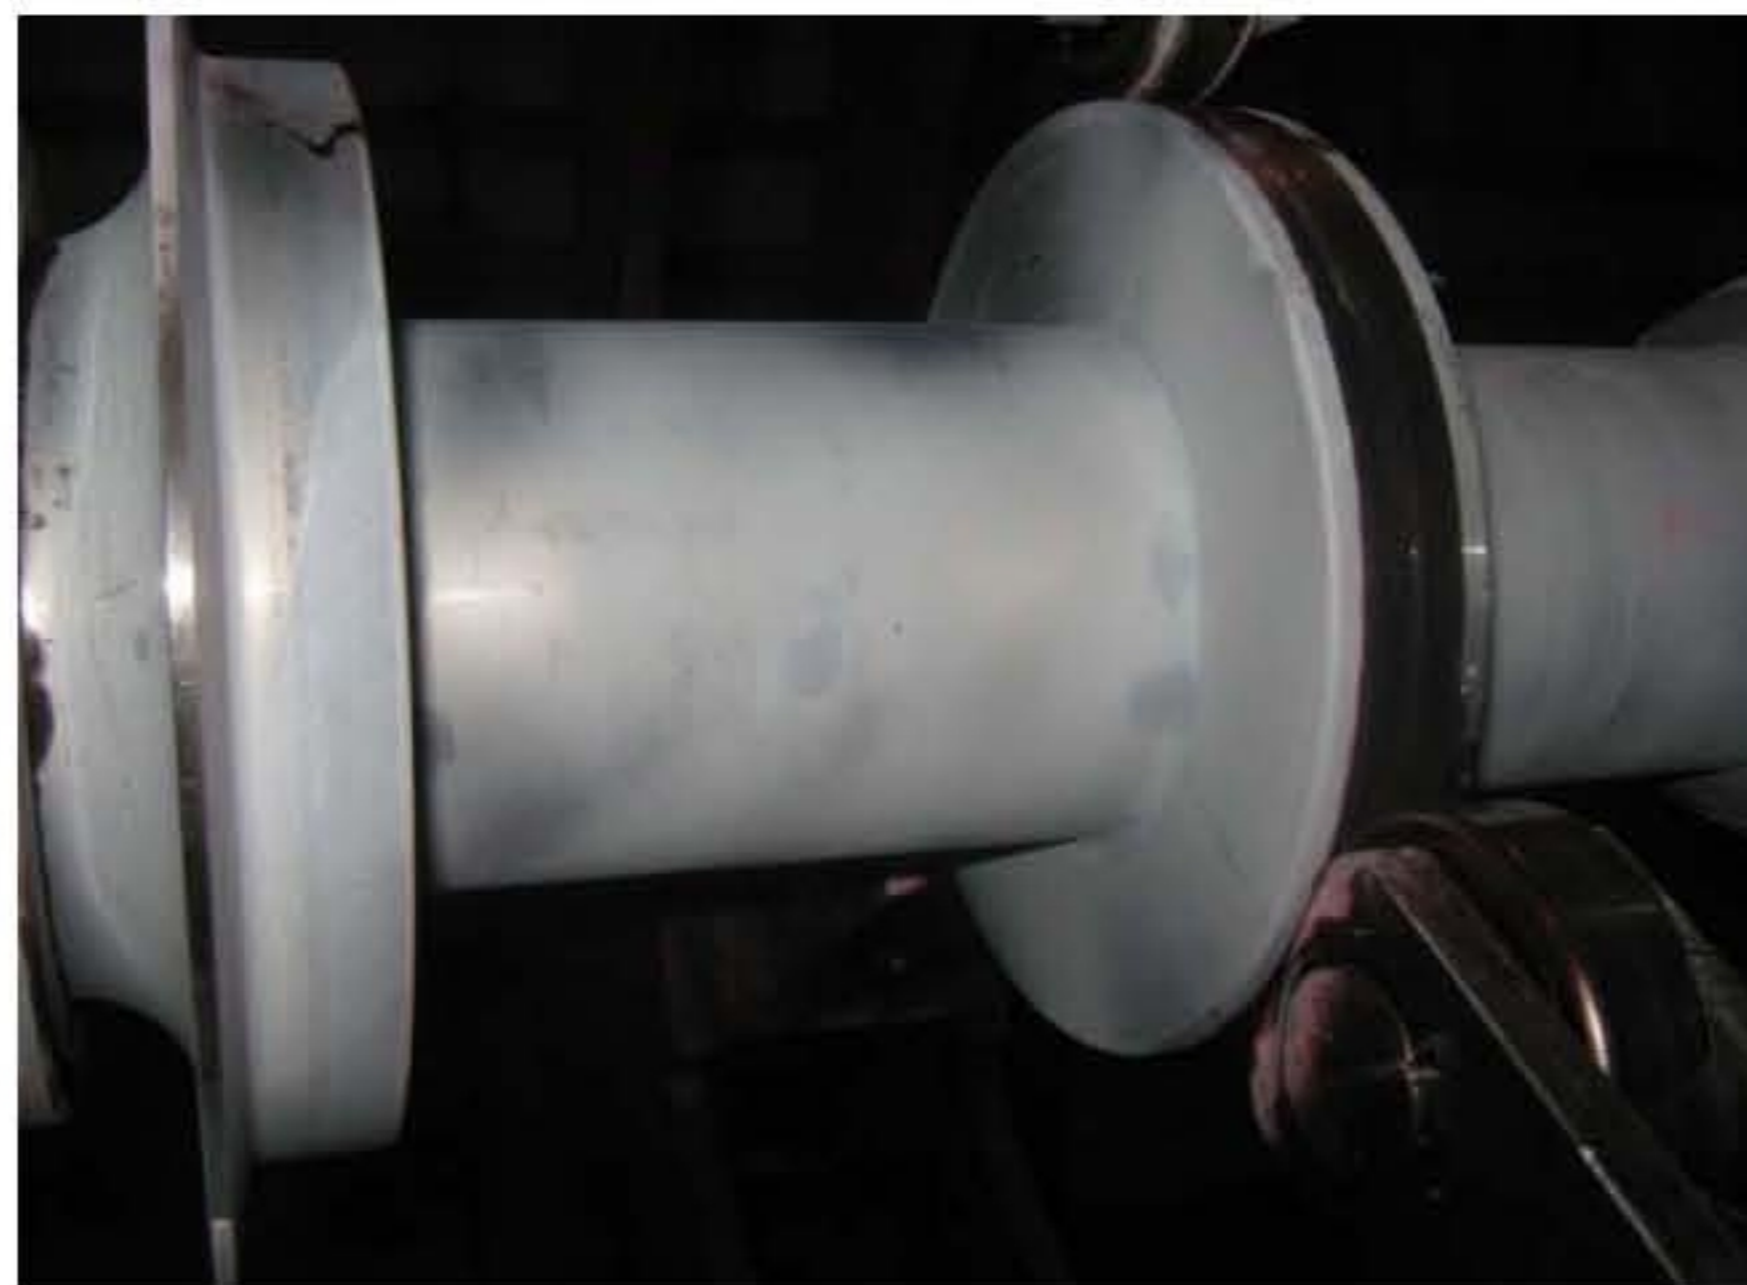
ภาพแสดง การตรวจสอบรอย CRACK ที่ JOURNAL และ THRUST DISK ด้วยวิธี PENETRANT TESTING
ไม่พบรอย CRACK

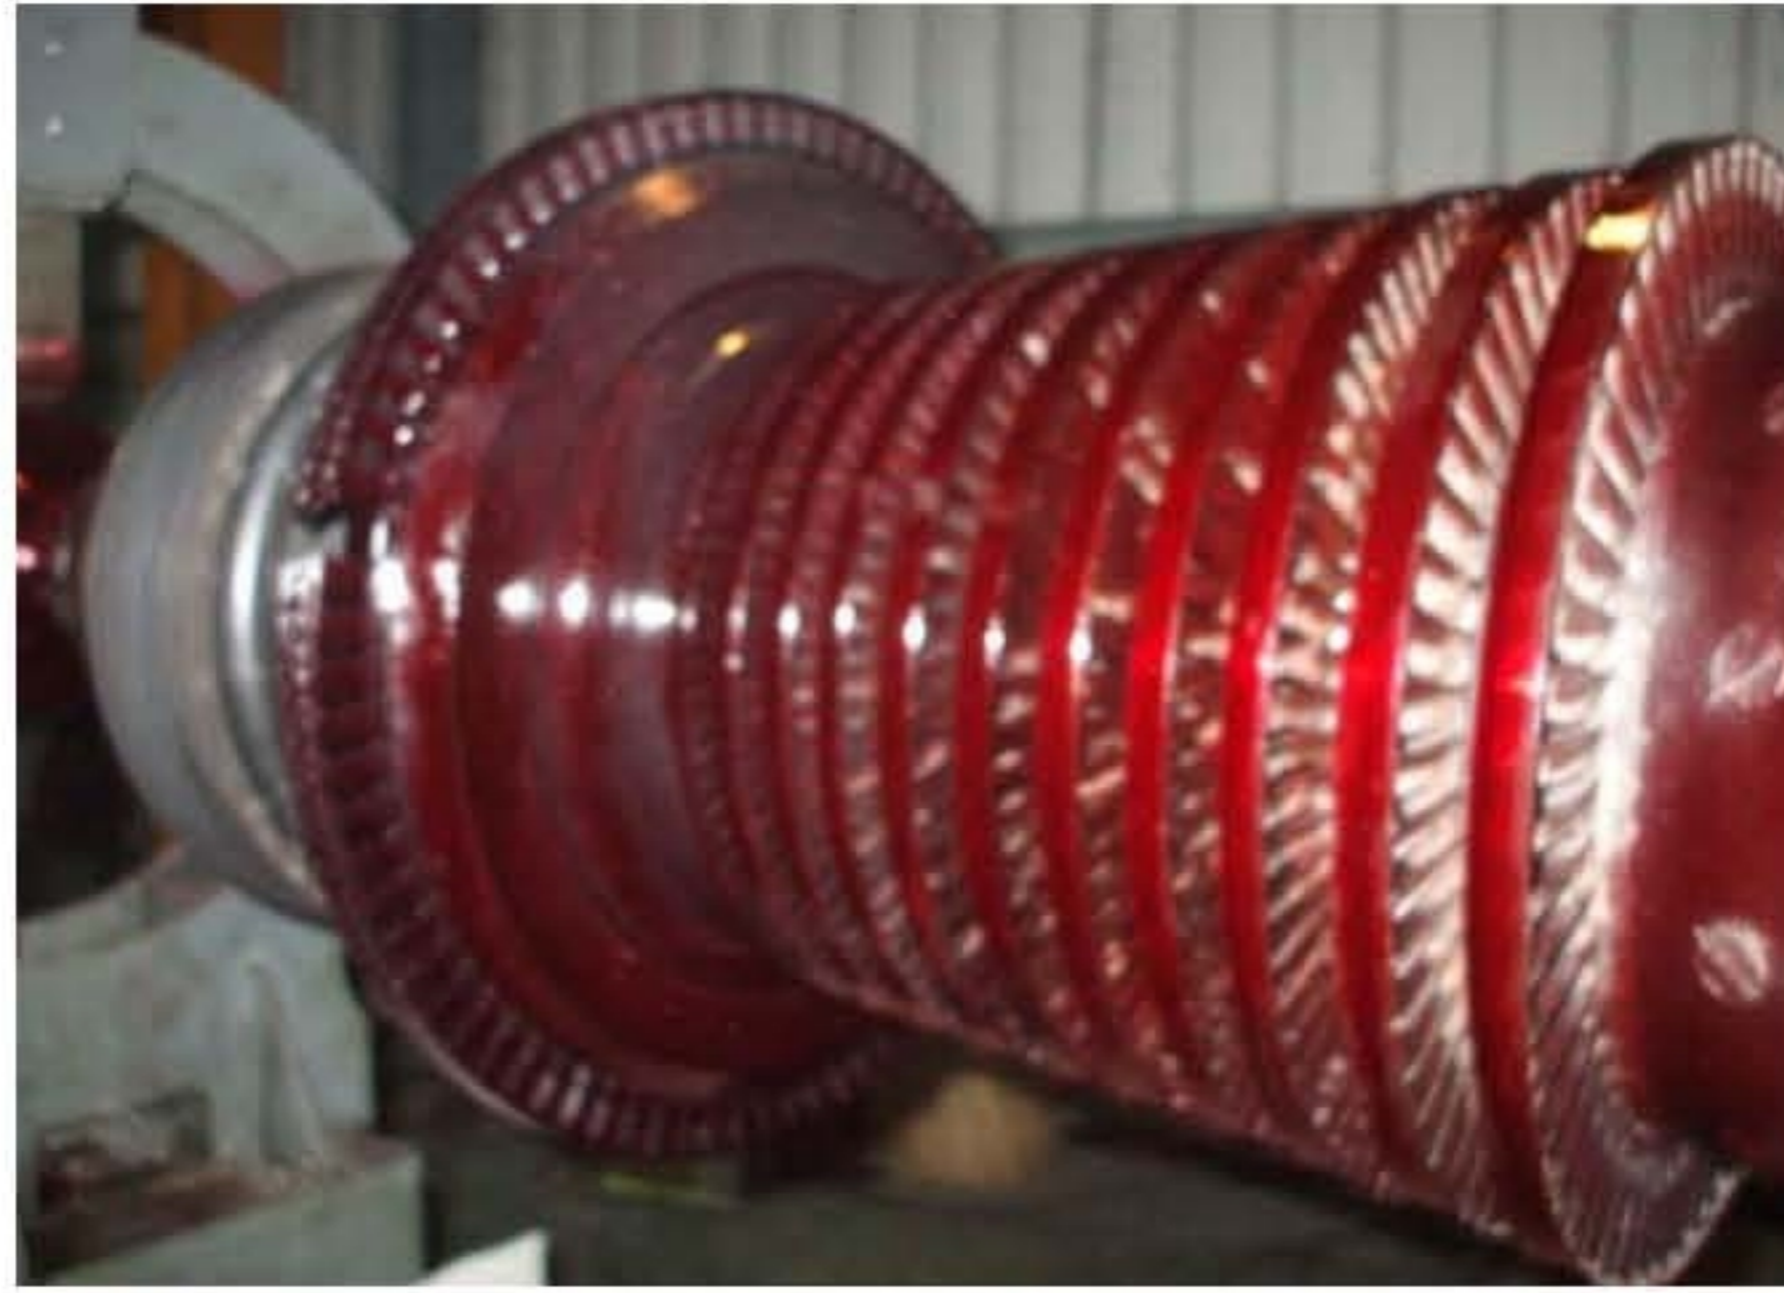
ภาพแสดง การตรวจสอบรอย CRACK ที่ BLADE ของ STEAM TURBINE
