Faint, illegible text or a watermark is visible in the top center of the page, appearing as a vertical column of characters.

Faint, illegible text or a watermark is visible in the top right of the page, appearing as a vertical column of characters.

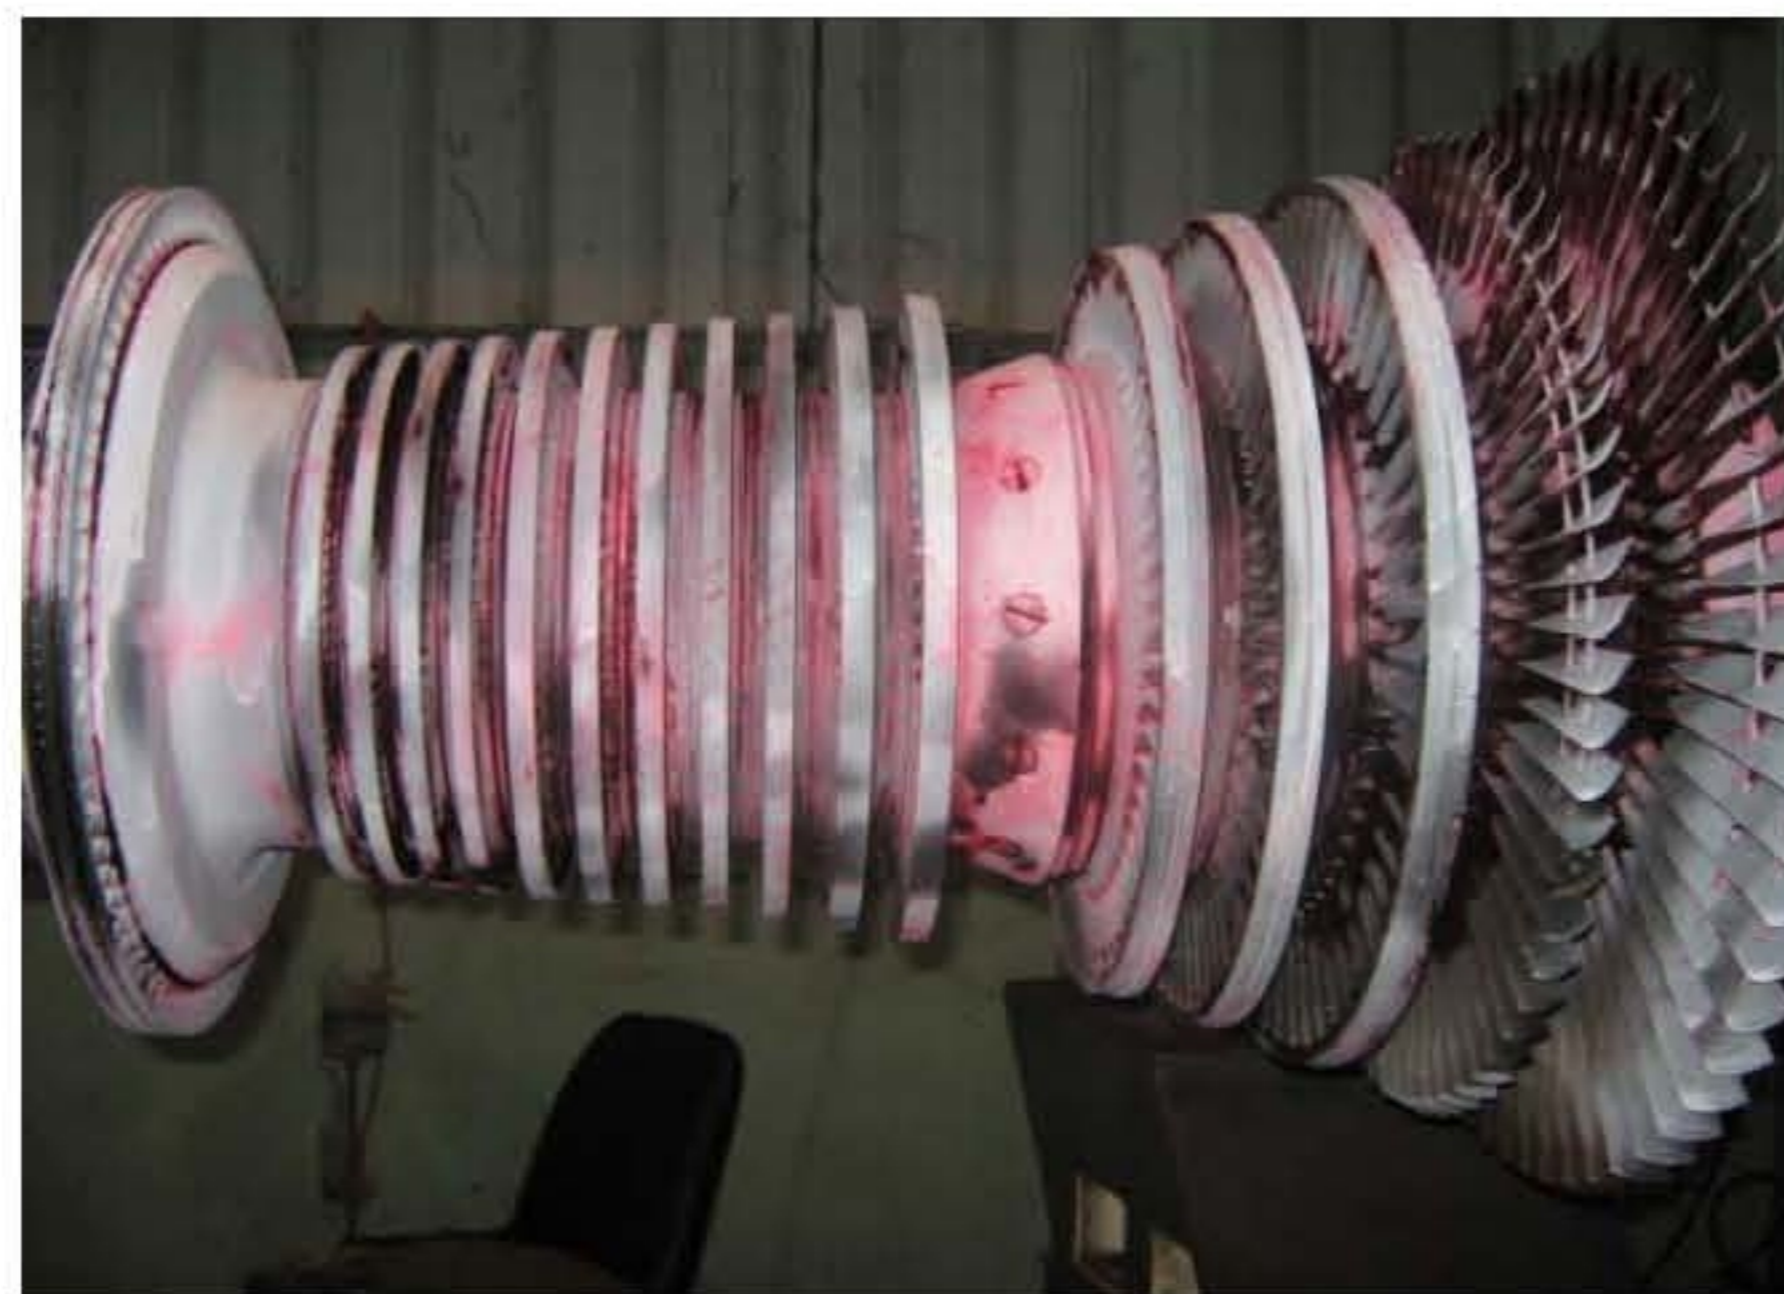
ภาพแสดง การตรวจสอบรอย CRACK ที่ BLADE ของ STEAM TURBINE

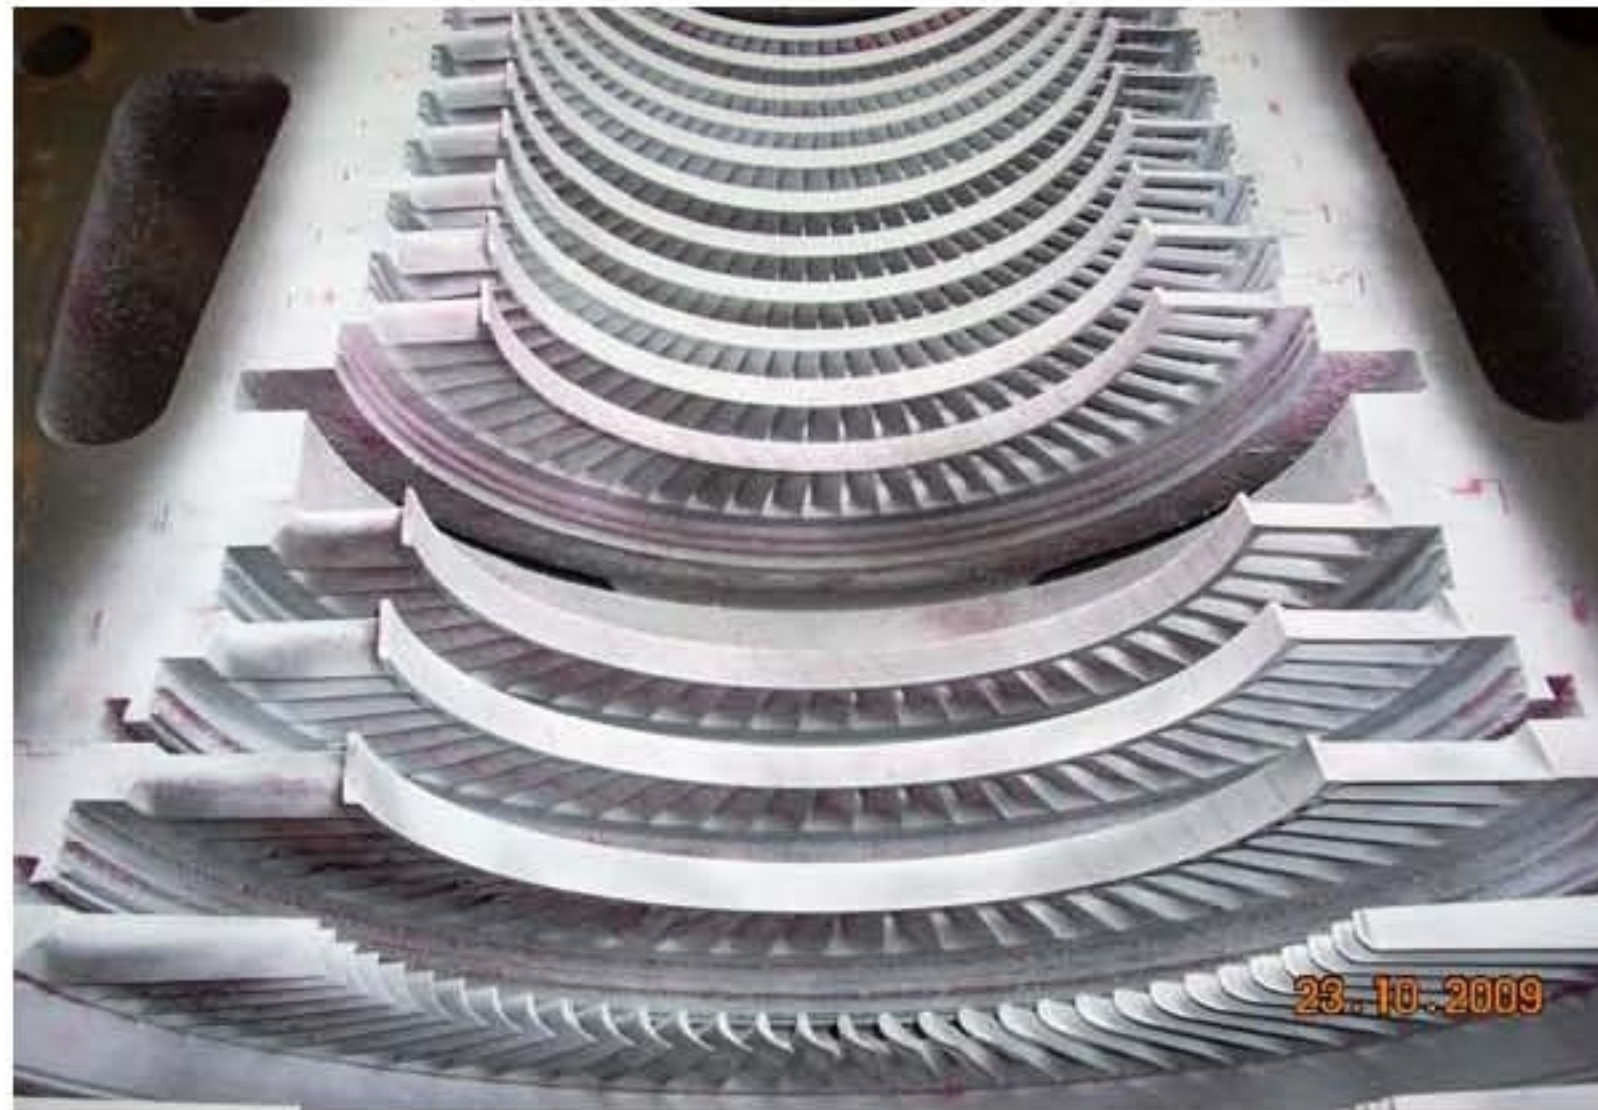
ภาพแสดง การตรวจสอบรอย CRACK ที่ STATOR BLADE UPPER HALF CASING
ด้วยวิธี PENETRANT TESTING ไม่พบรอย CRACK

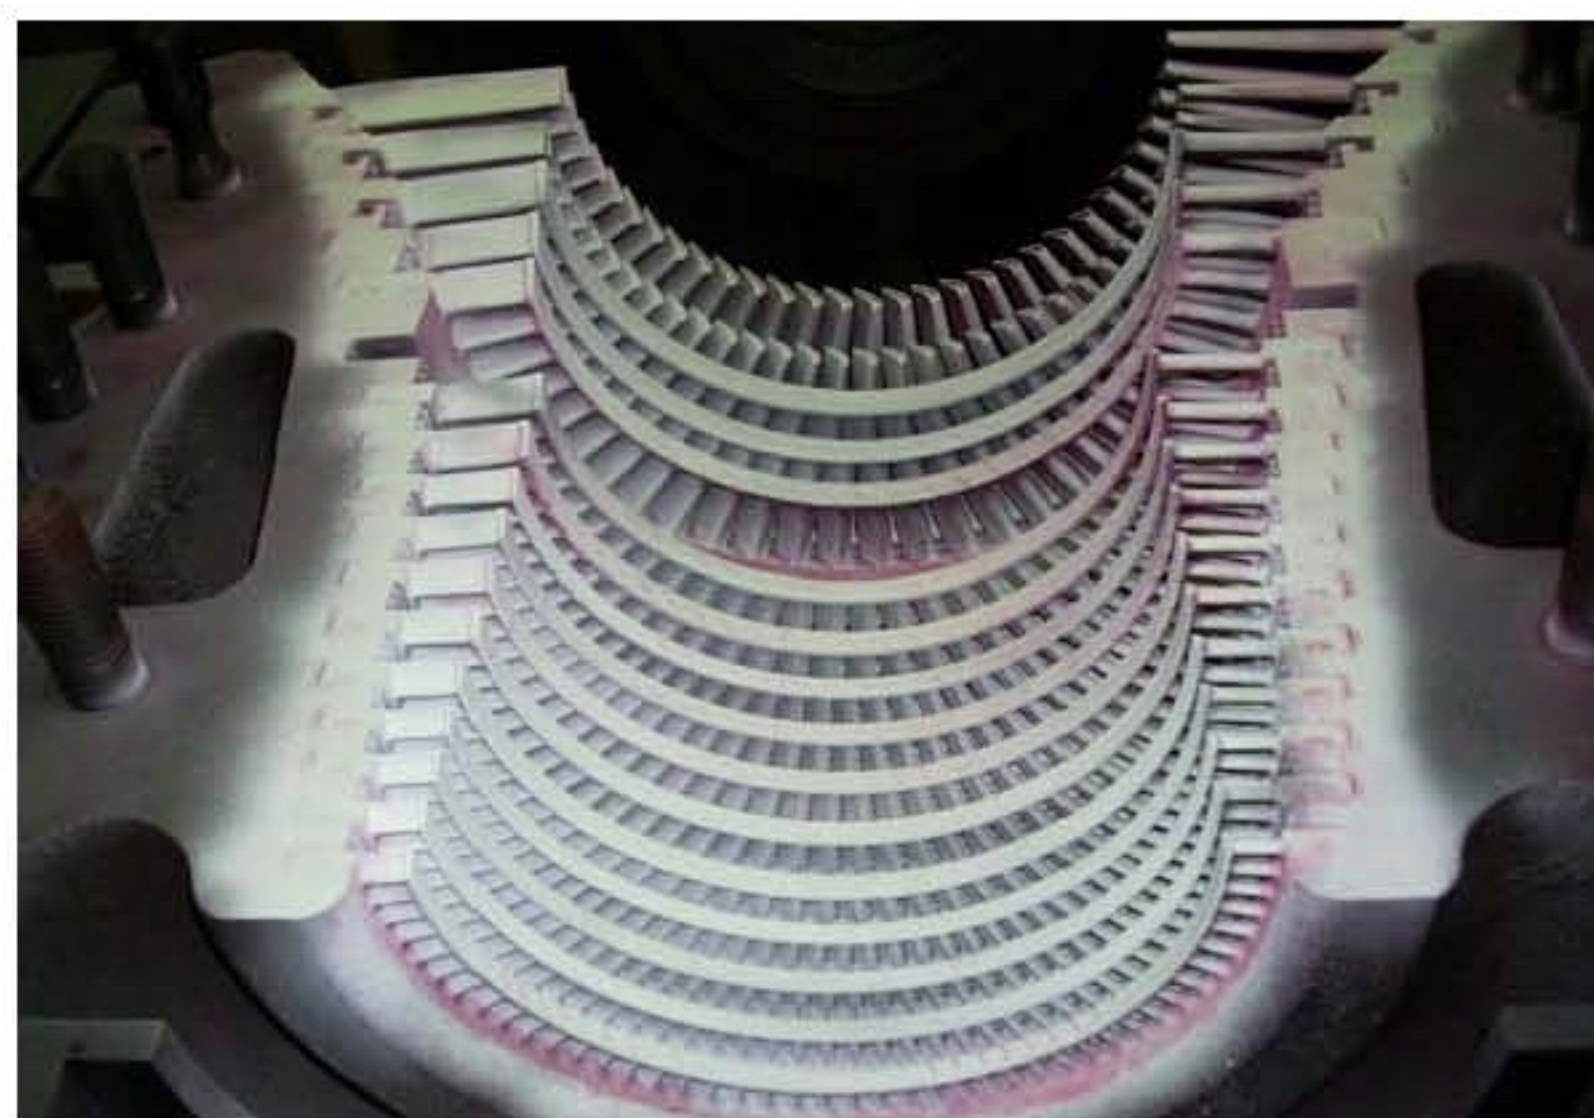
ภาพแสดง การตรวจสอบรอย CRACK ที่ STATOR BLADE LOWER HALF CASING
ด้วยวิธี PENETRANT TESTING ไม่พบรอย CRACK

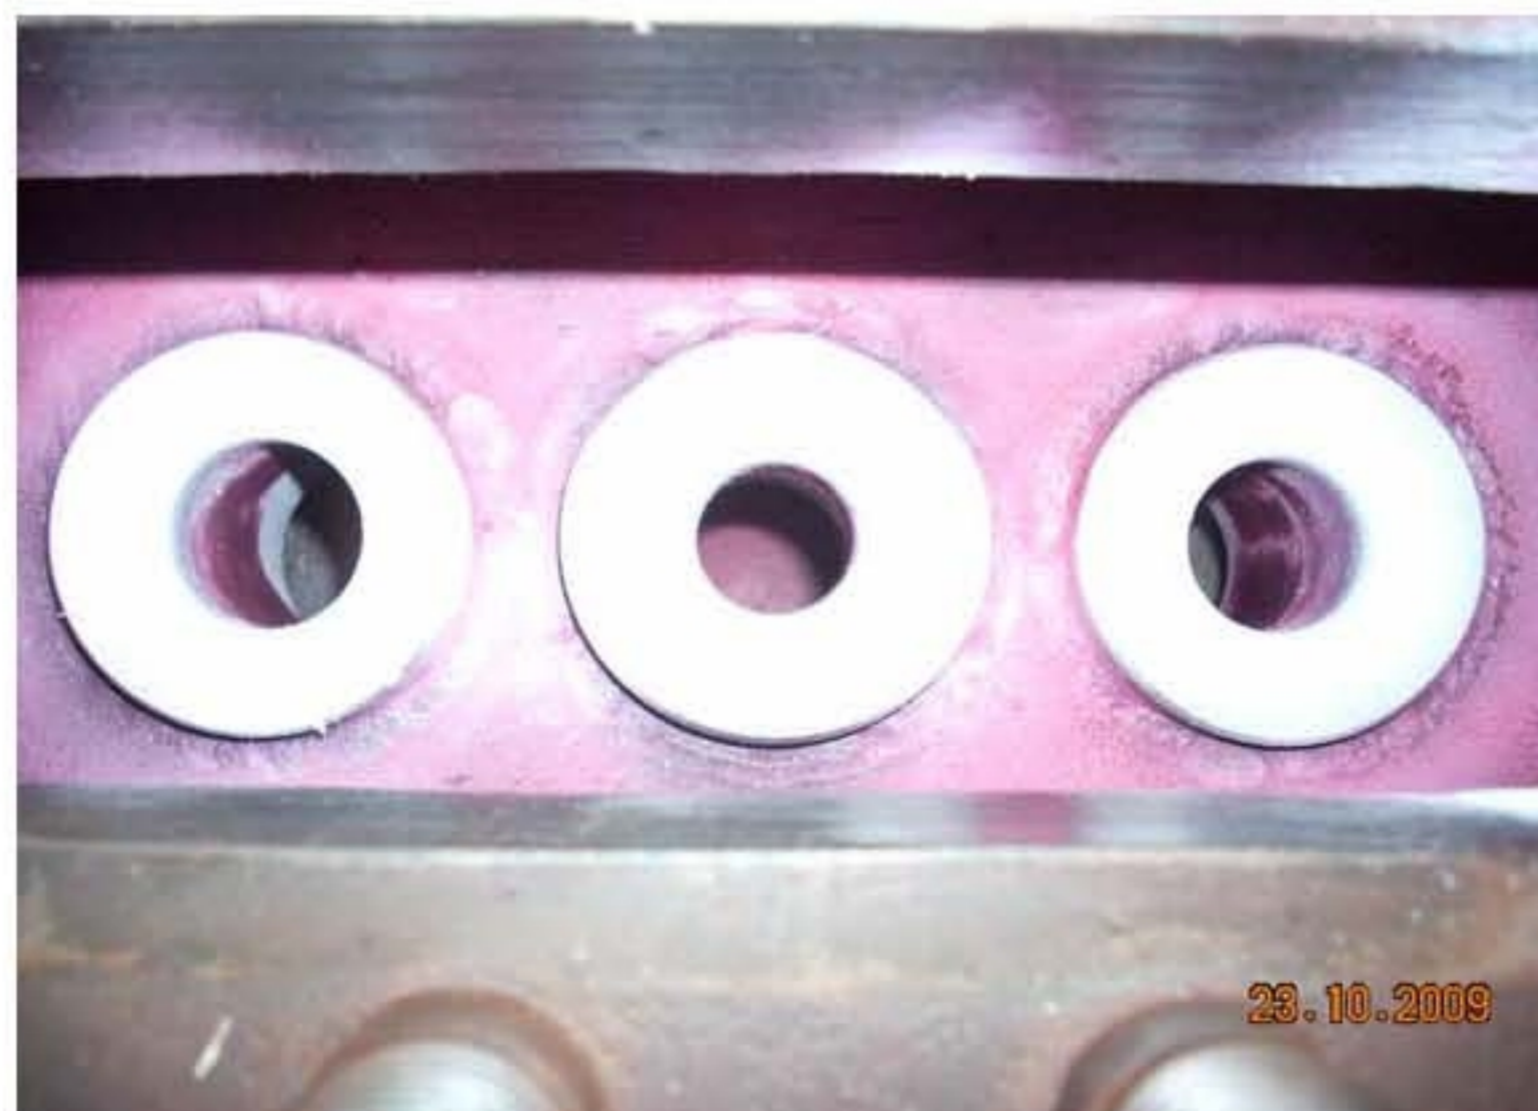
ภาพแสดง การตรวจสอบรอย CRACK บริเวณ VALVE SEAT ด้วยวิธี PENETRANT TESING ไม่พบรอย CRACK

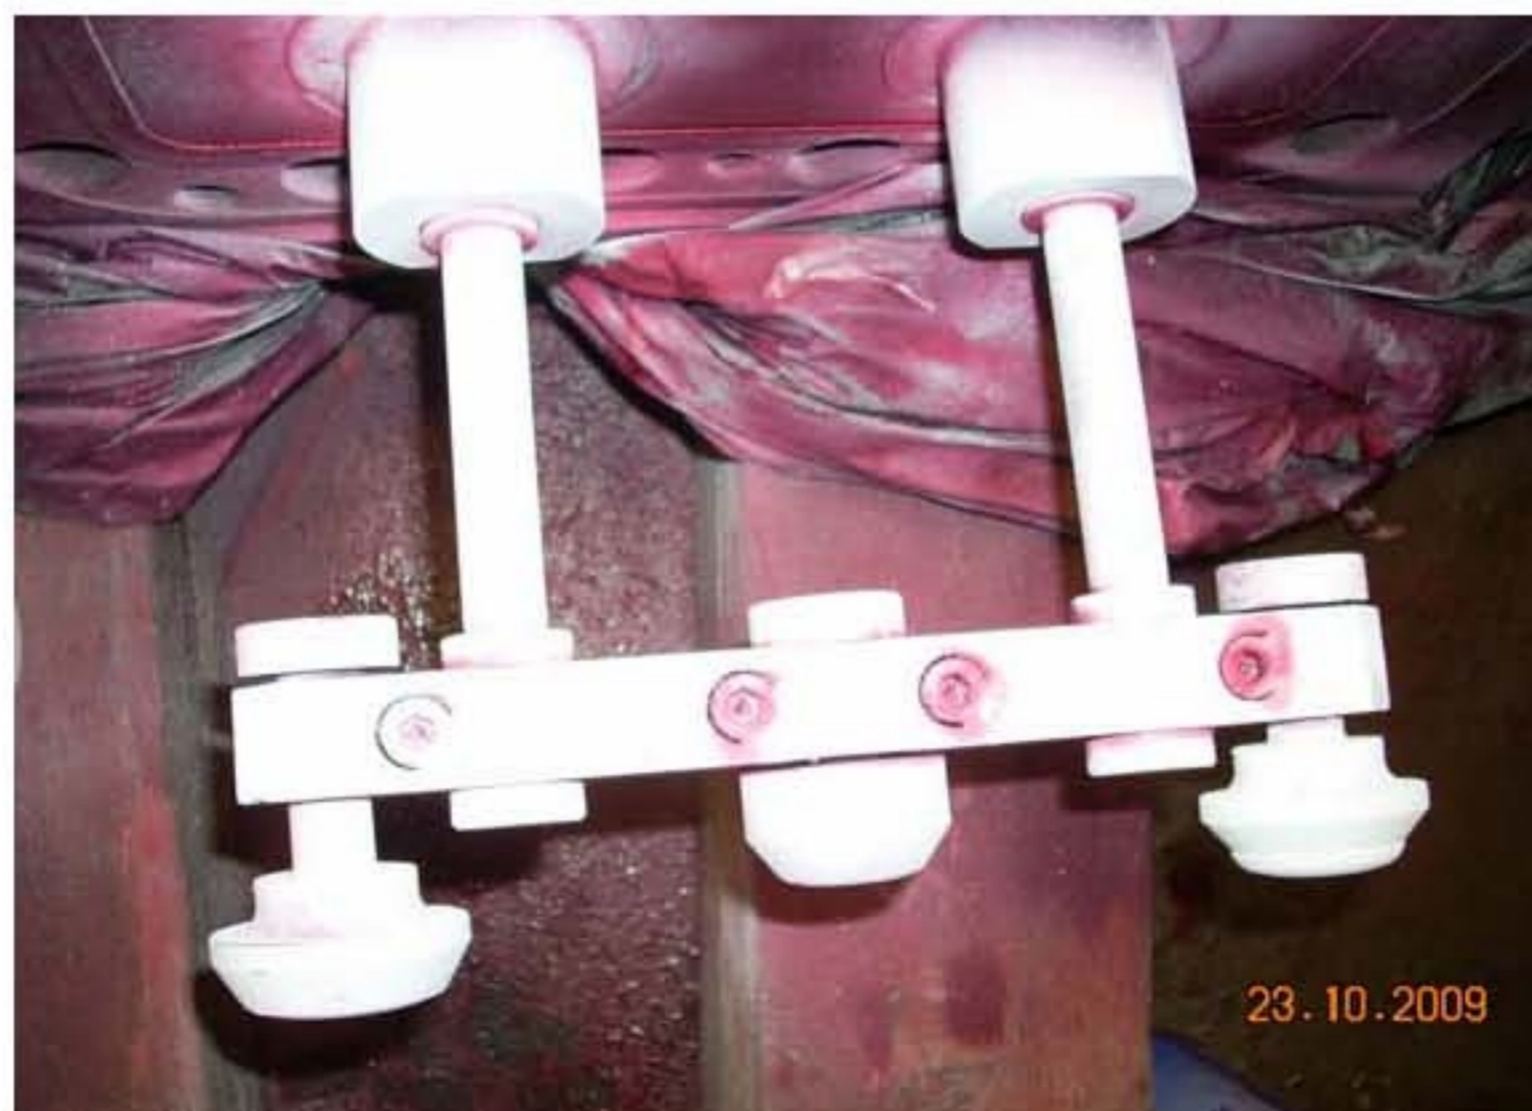
ภาพแสดง การตรวจสอบรอย CRACK บริเวณ VALVE CONE ด้วยวิธี PENETRANT TESING ไม่พบรอย CRACK

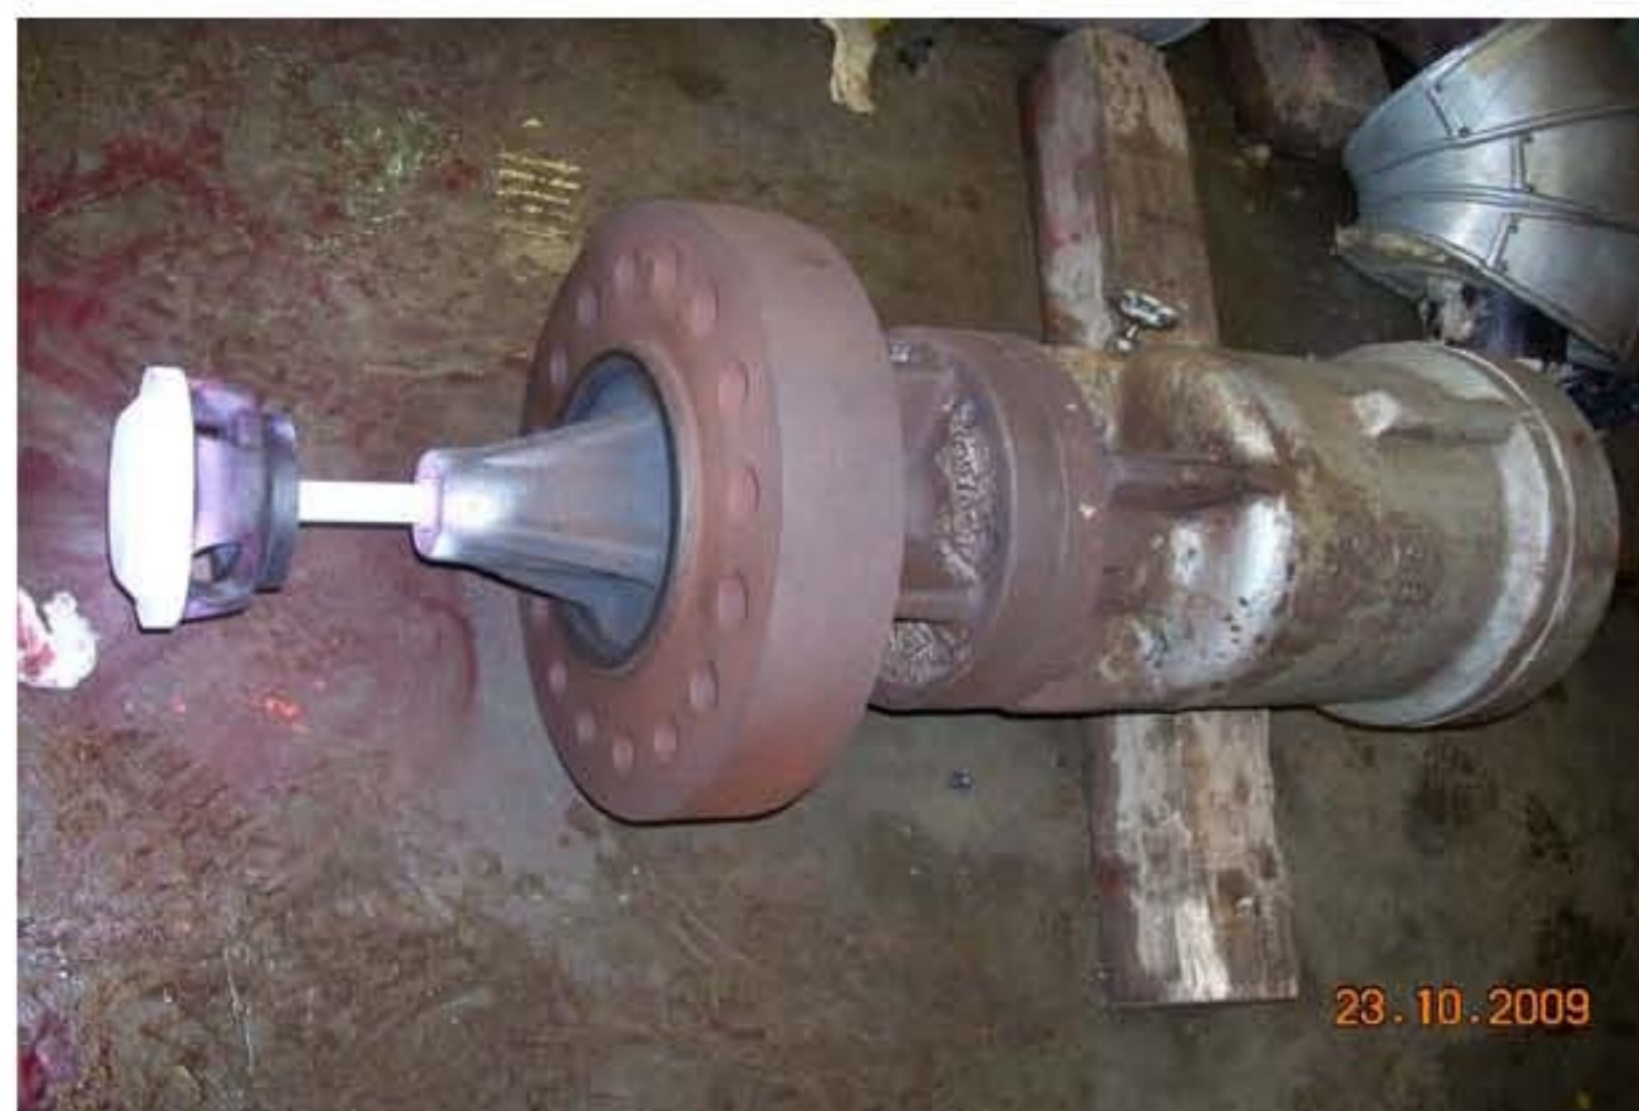
ภาพแสดง การตรวจสอบรอย CRACK บริเวณ VALVE CONE ของ STOP VALVE
ด้วยวิธี PENETRANT TESING ไม่พบรอย CRACK

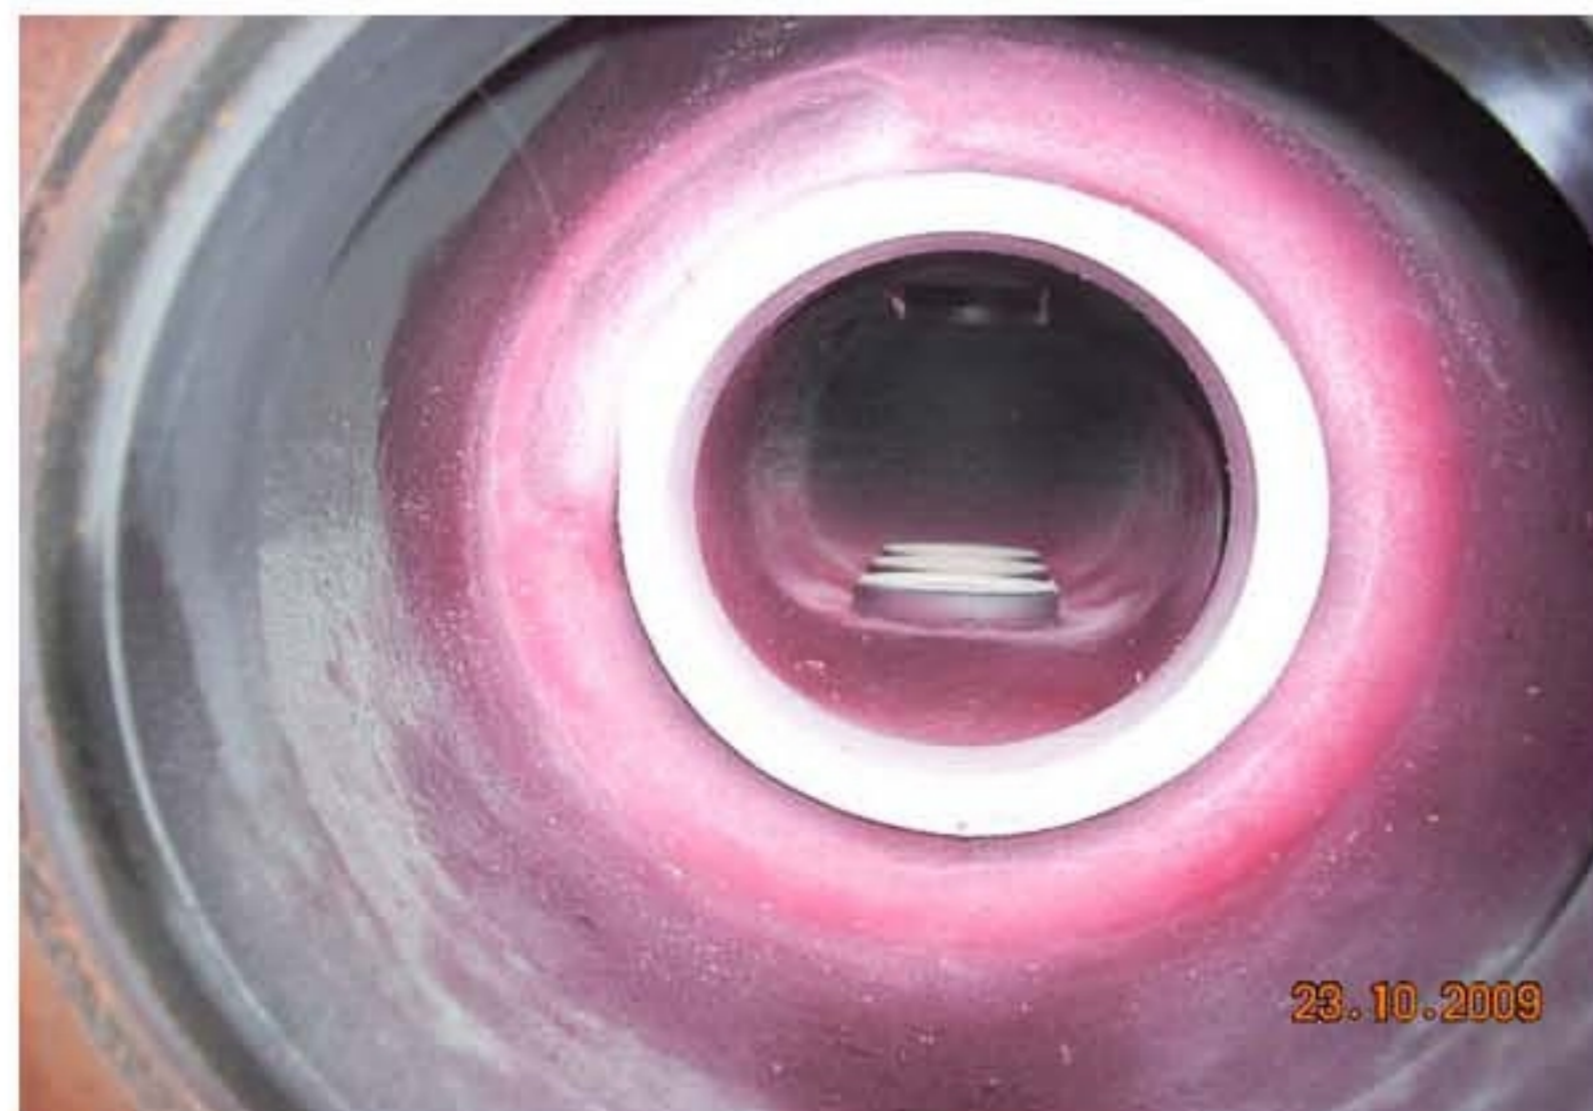
ภาพแสดง การตรวจสอบรอย CRACK บริเวณ VALVE SEAT ของ STOP VALVE
ด้วยวิธี PENETRANT TESING ไม่พบรอย CRACK

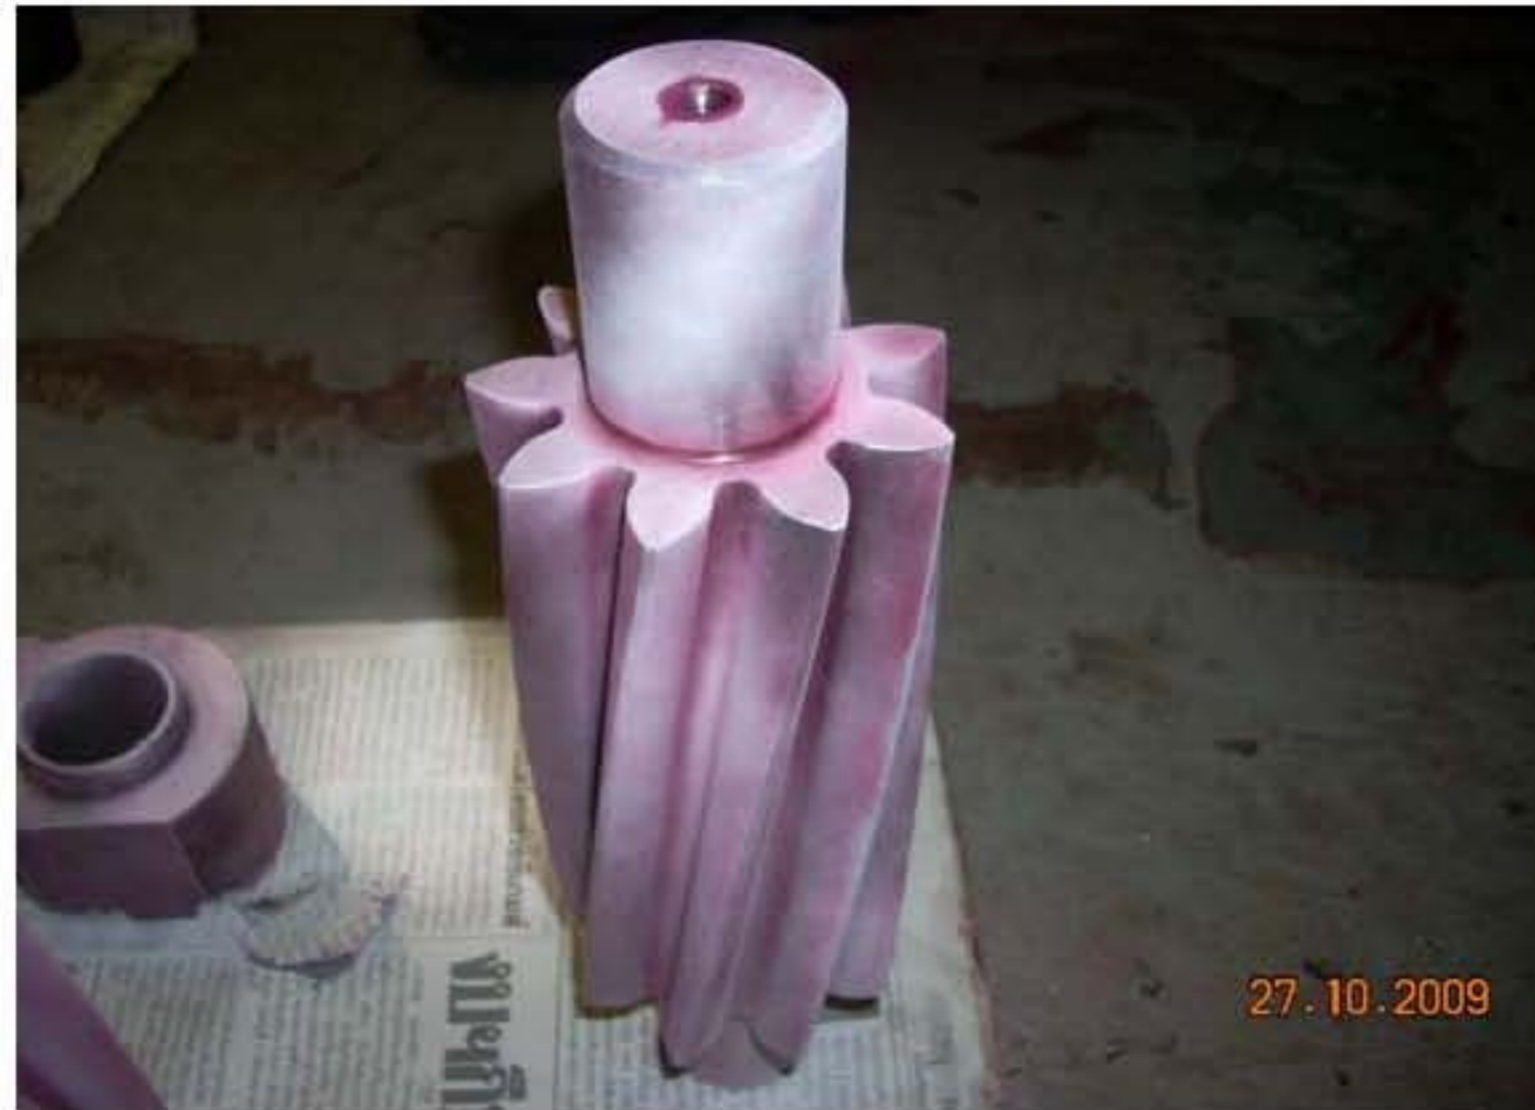
ภาพแสดง การตรวจสอบรอย CRACK ชุด MAIN OIL PUMP GEAR SHAFT ไม่พบรอย CRACK

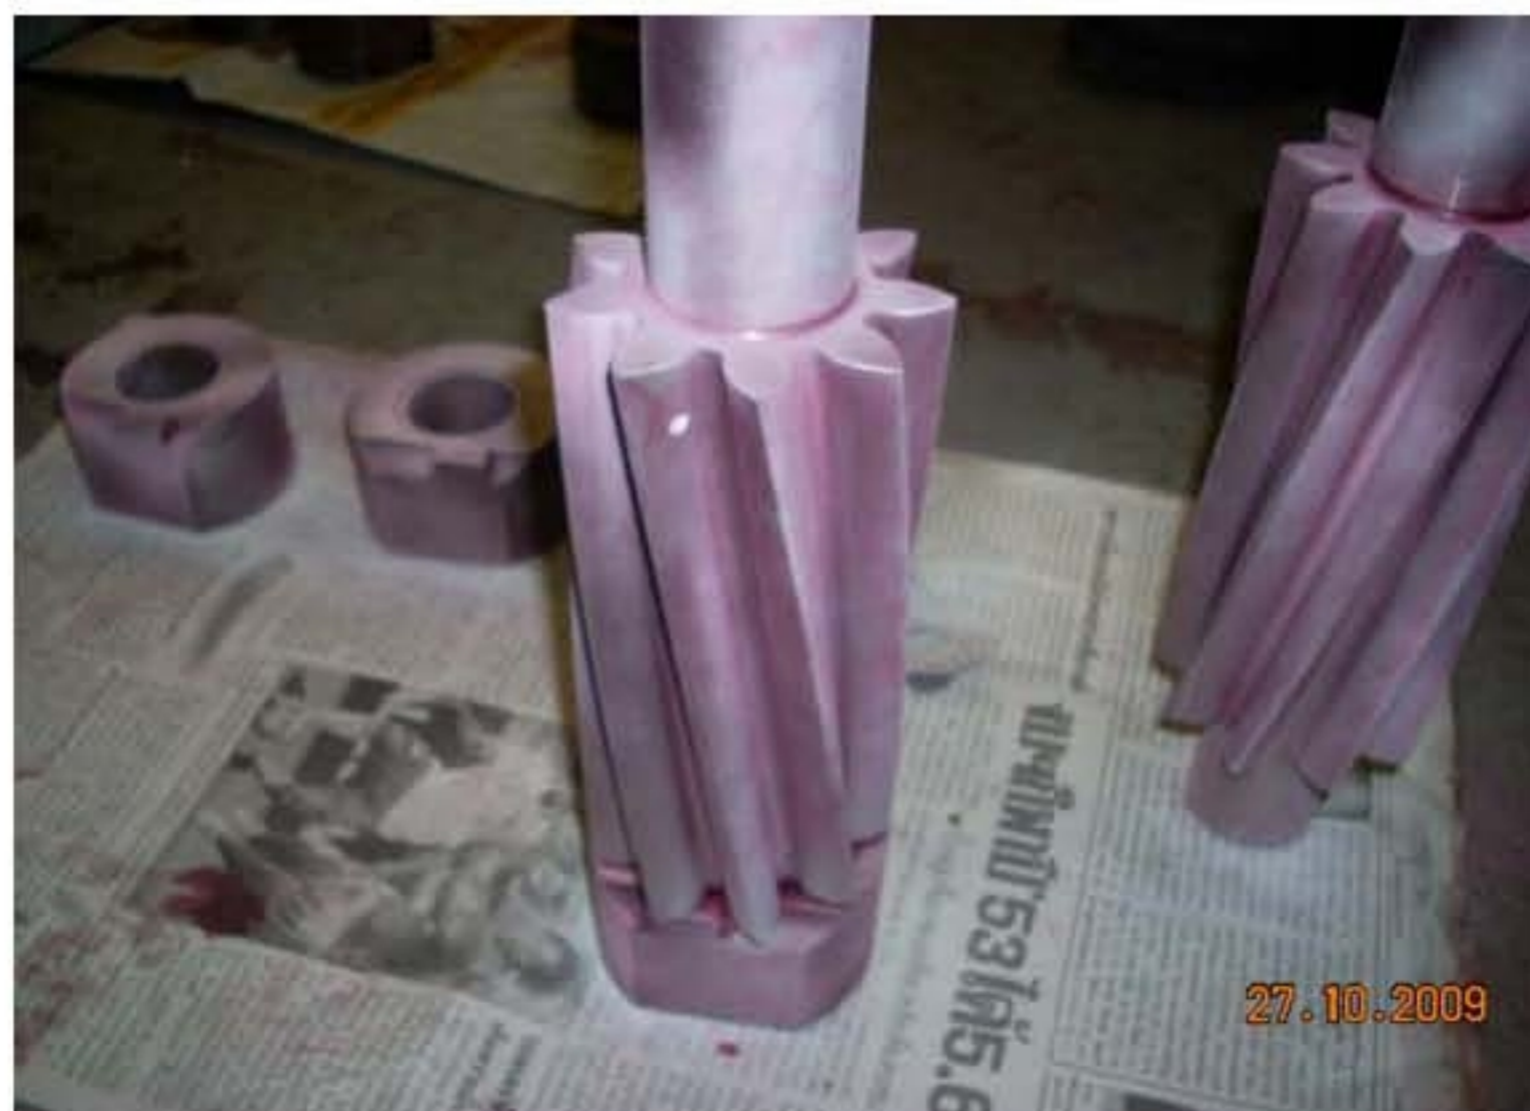
ภาพแสดง การตรวจสอบรอย CRACK ชุด MAIN OIL PUMP GEAR SHAFT ไม่พบรอย CRACK

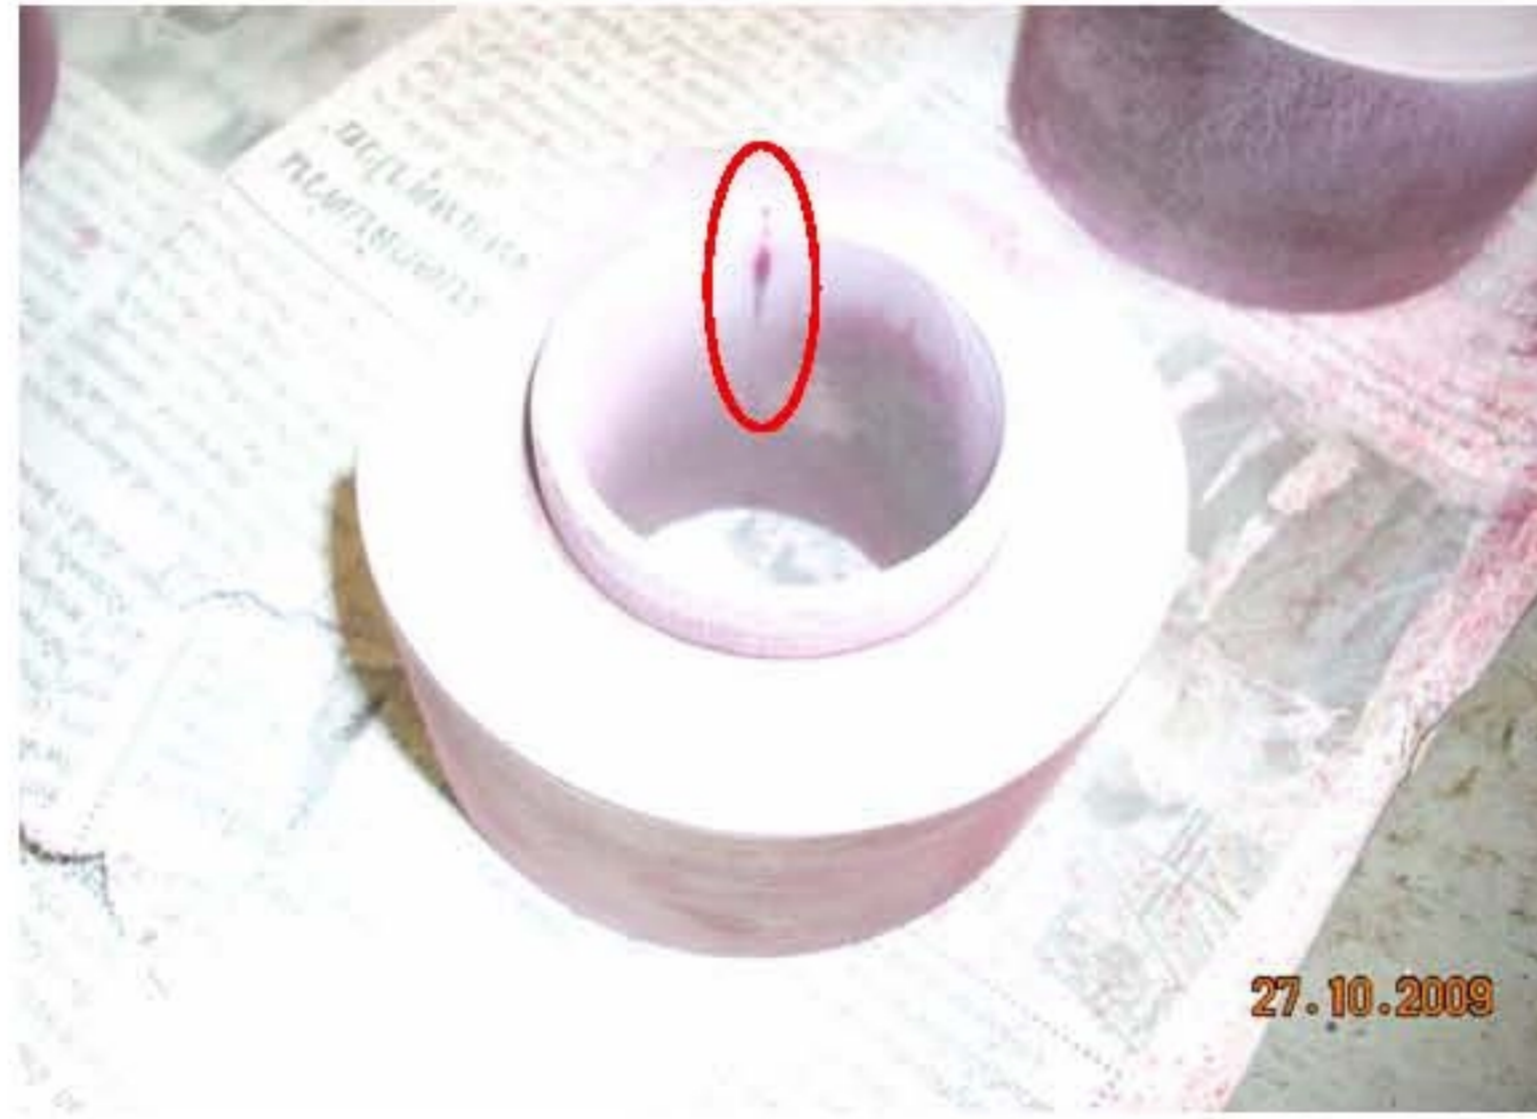
ภาพแสดง การตรวจสอบรอย CRACK ชุด MAIN OIL PUMP BEARING พบรอย CRACK

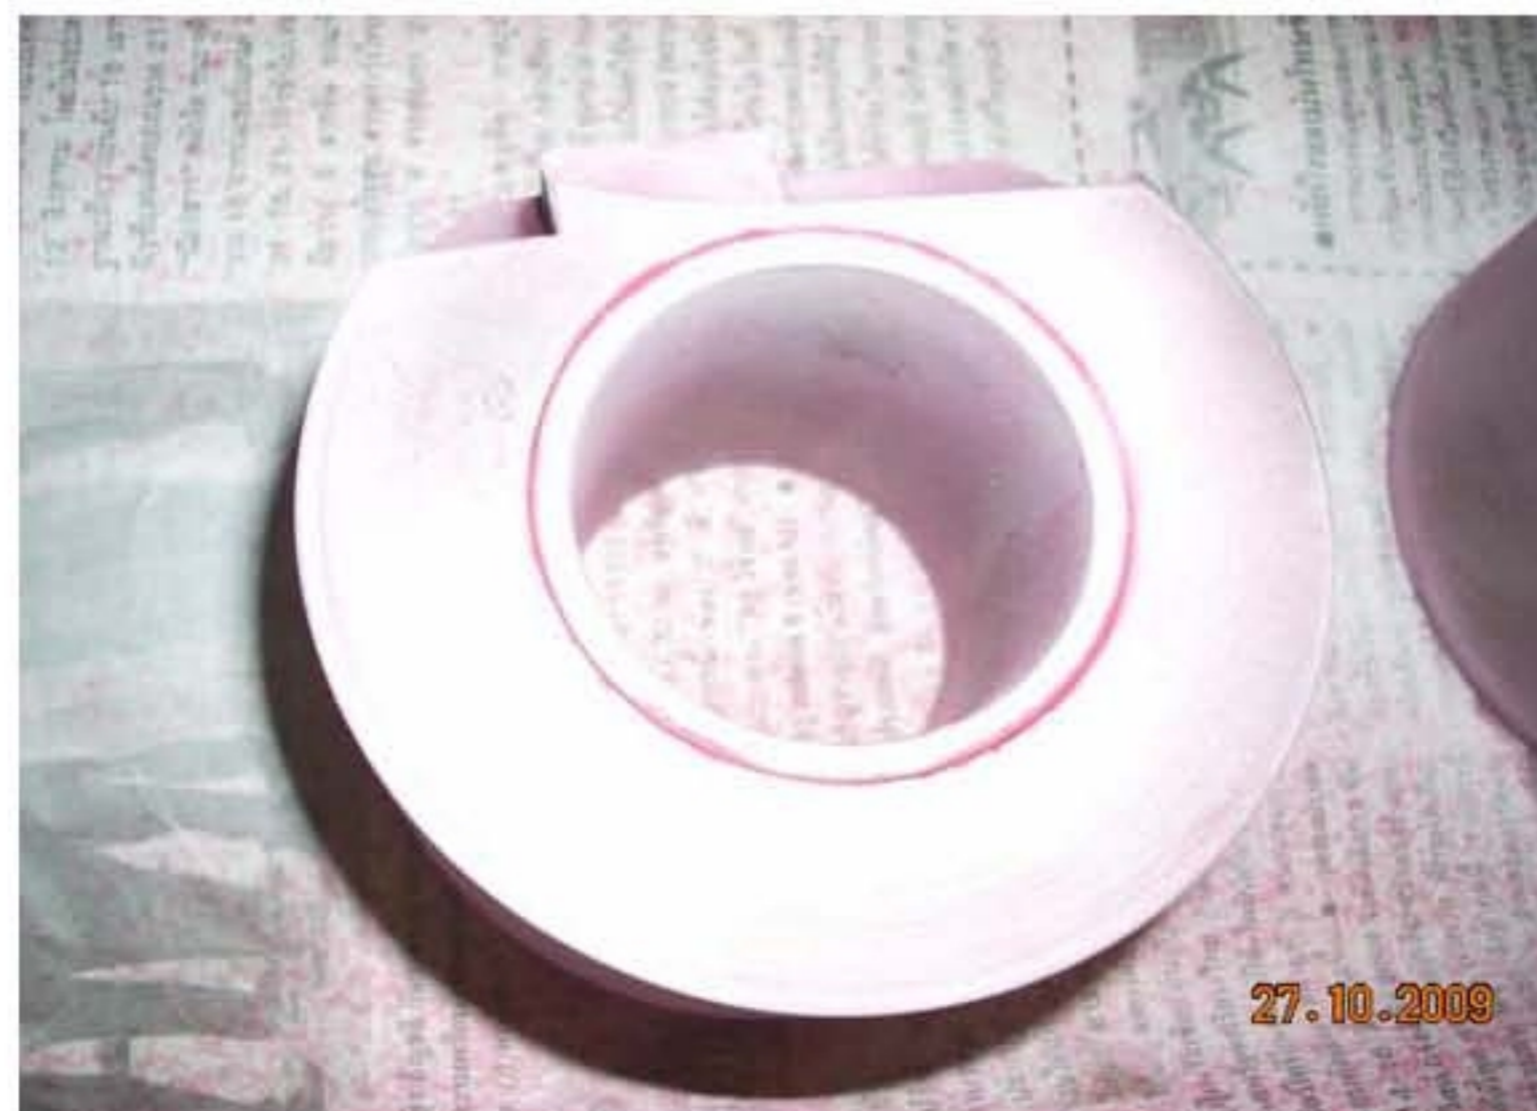
ภาพแสดง การตรวจสอบรอย CRACK ชุด MAIN OIL PUMP BEARING ไม่พบรอย CRACK

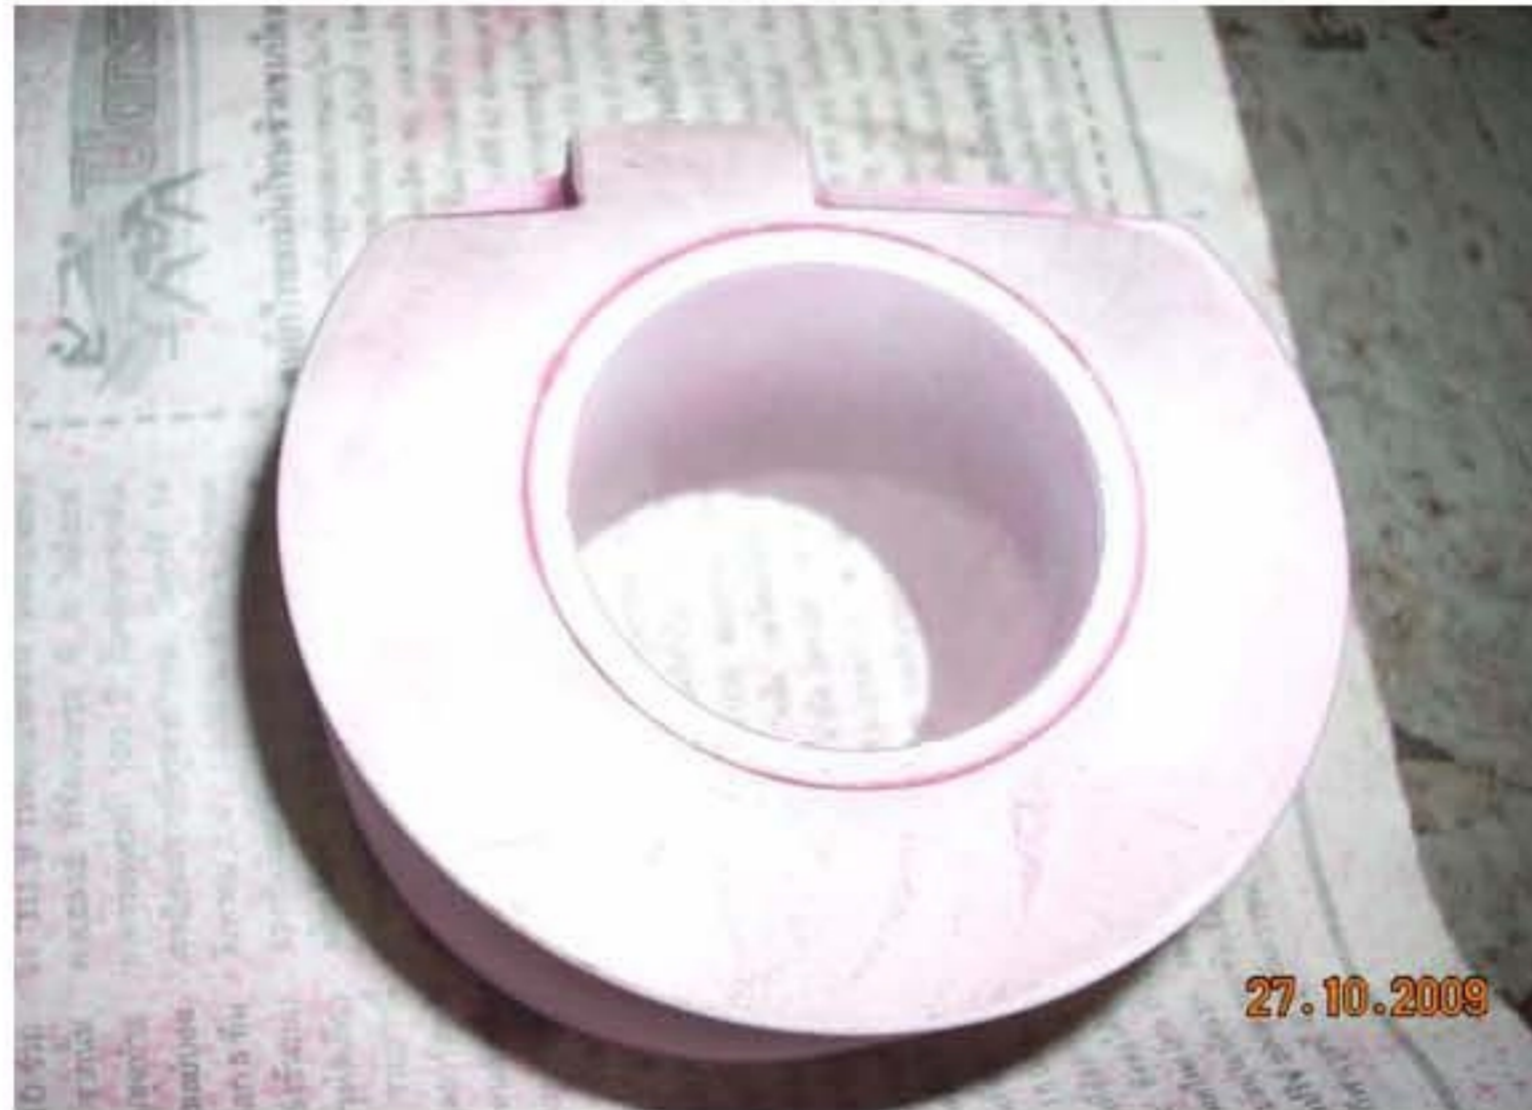
ภาพแสดง การตรวจสอบรอย CRACK ชุด MAIN OIL PUMP BEARING ไม่พบรอย CRACK

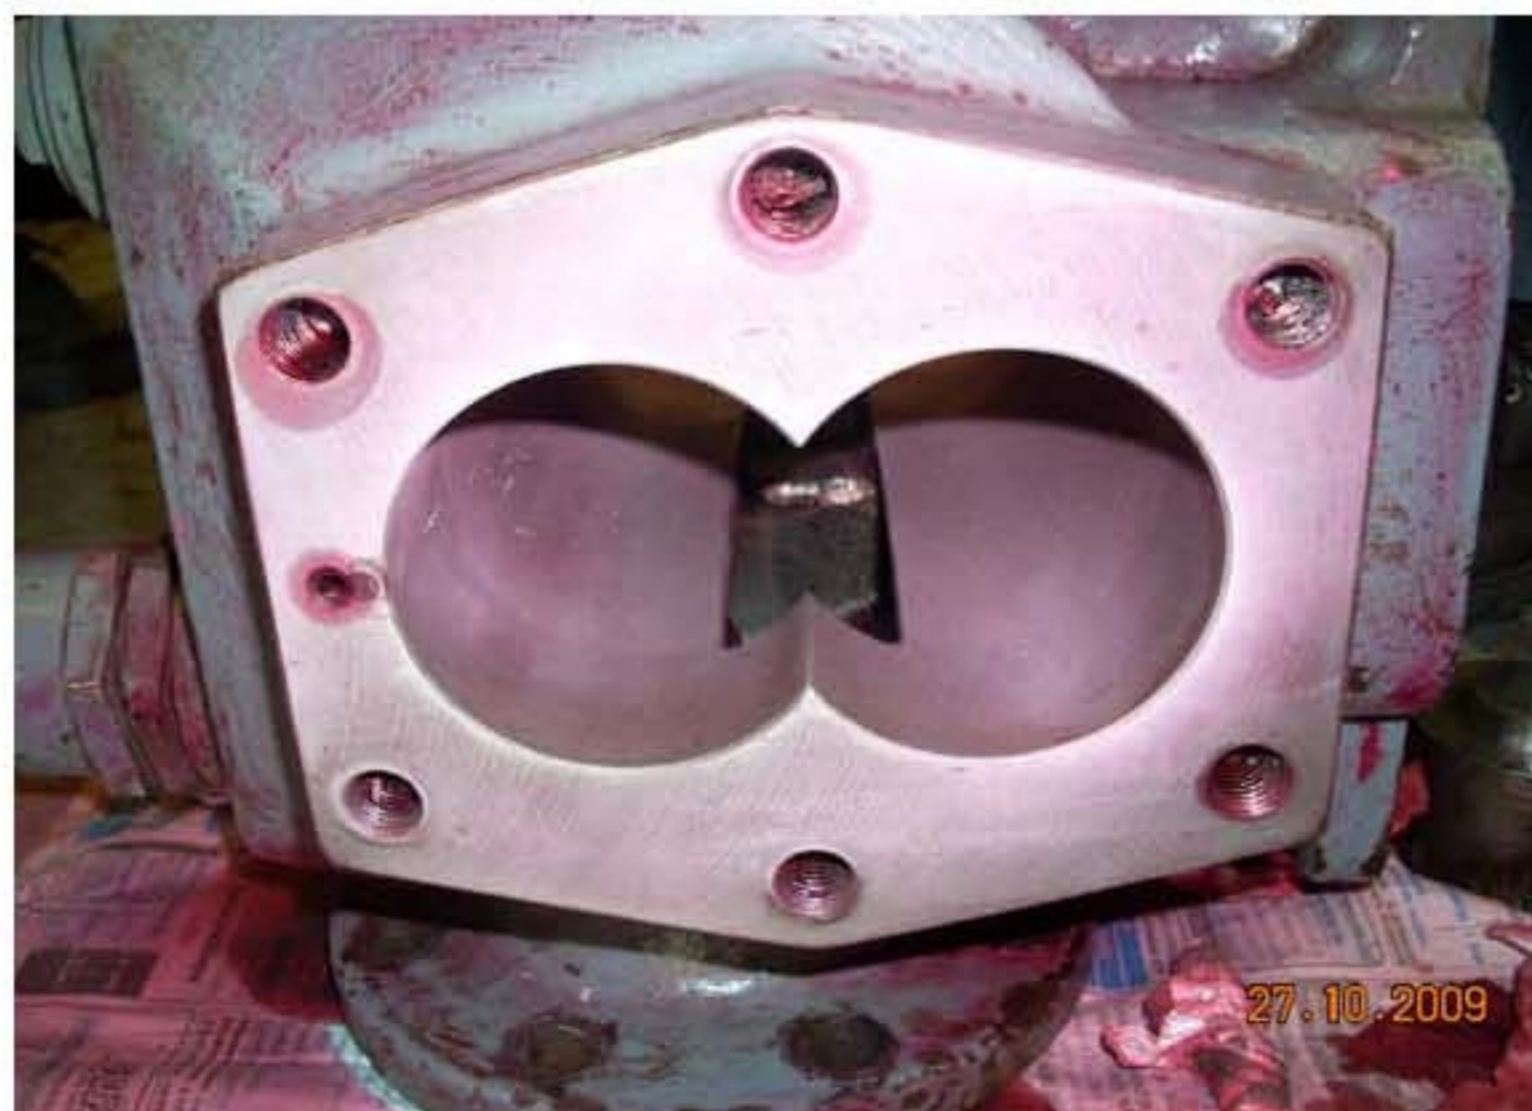
ภาพแสดง การตรวจสอบรอย CRACK ชุด MAIN OIL PUMP CASING ไม่พบรอย CRACK
