Faint, illegible text or a watermark is visible in the top center of the page, appearing as a vertical column of characters.

Faint, illegible text or a watermark is visible in the top right of the page, appearing as a vertical column of characters.

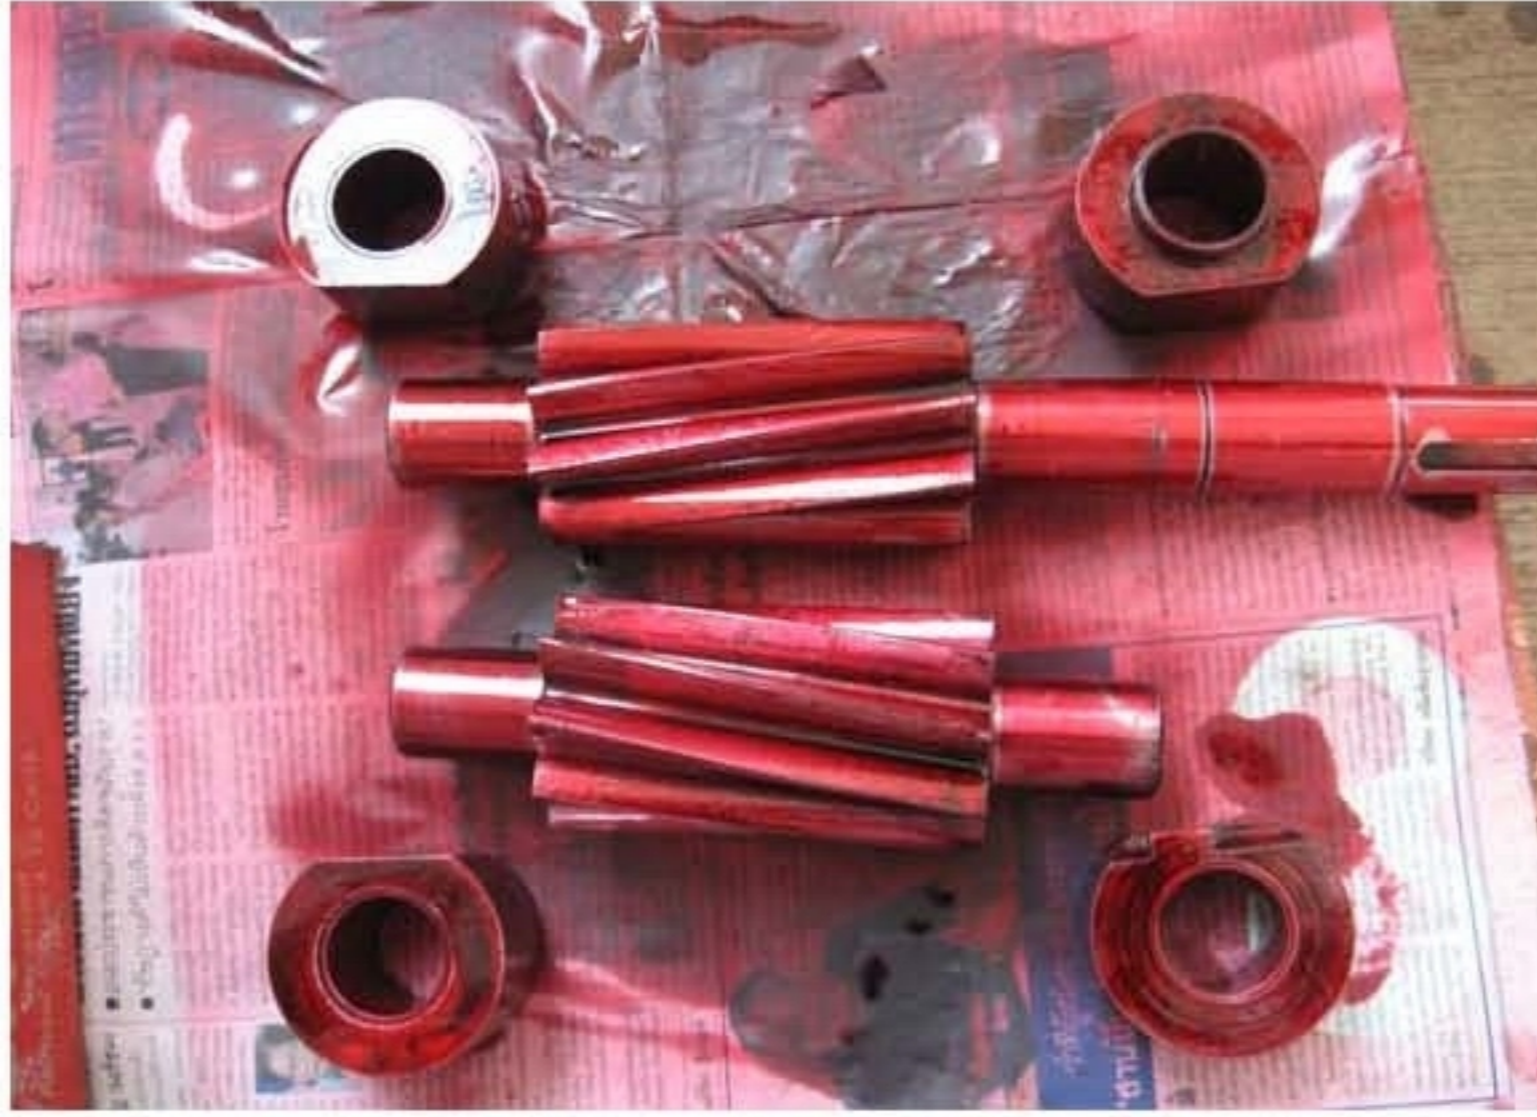
ภาพแสดง การตรวจสอบรอย CRACK ชุด AUXILIARY OIL PUMP ไม่พบรอย CRACK

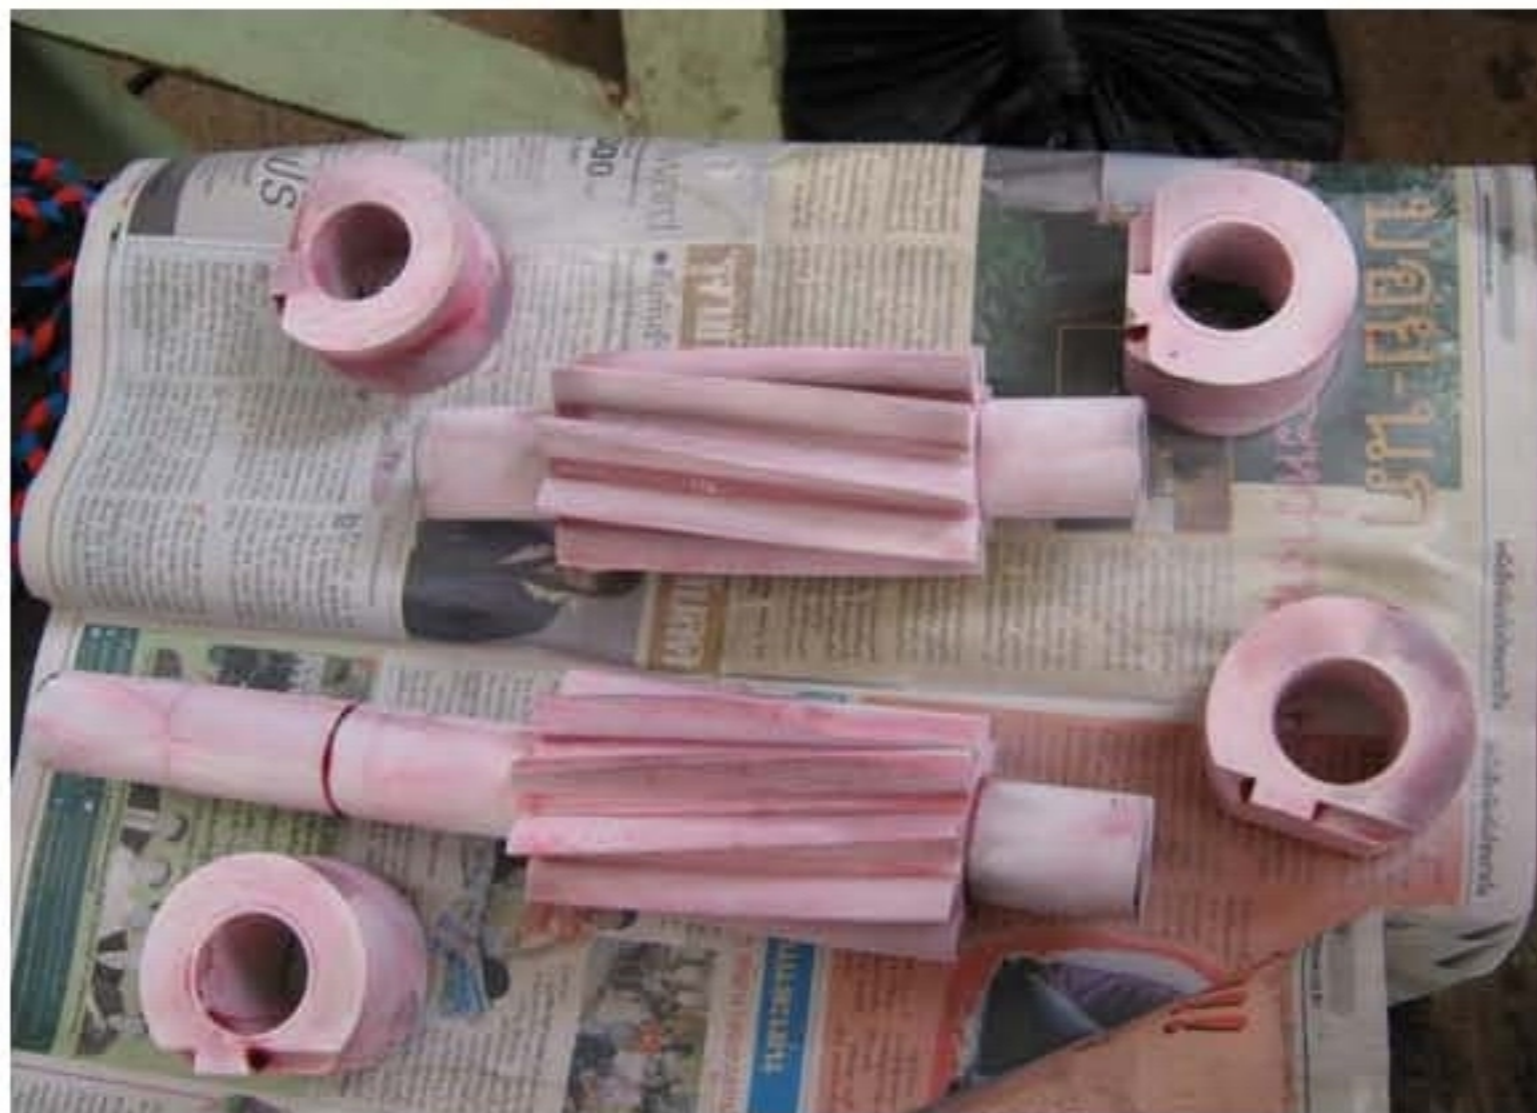
ภาพแสดง การตรวจสอบรอย CRACK ชุด AUXILIARY OIL PUMP ไม่พบรอย CRACK

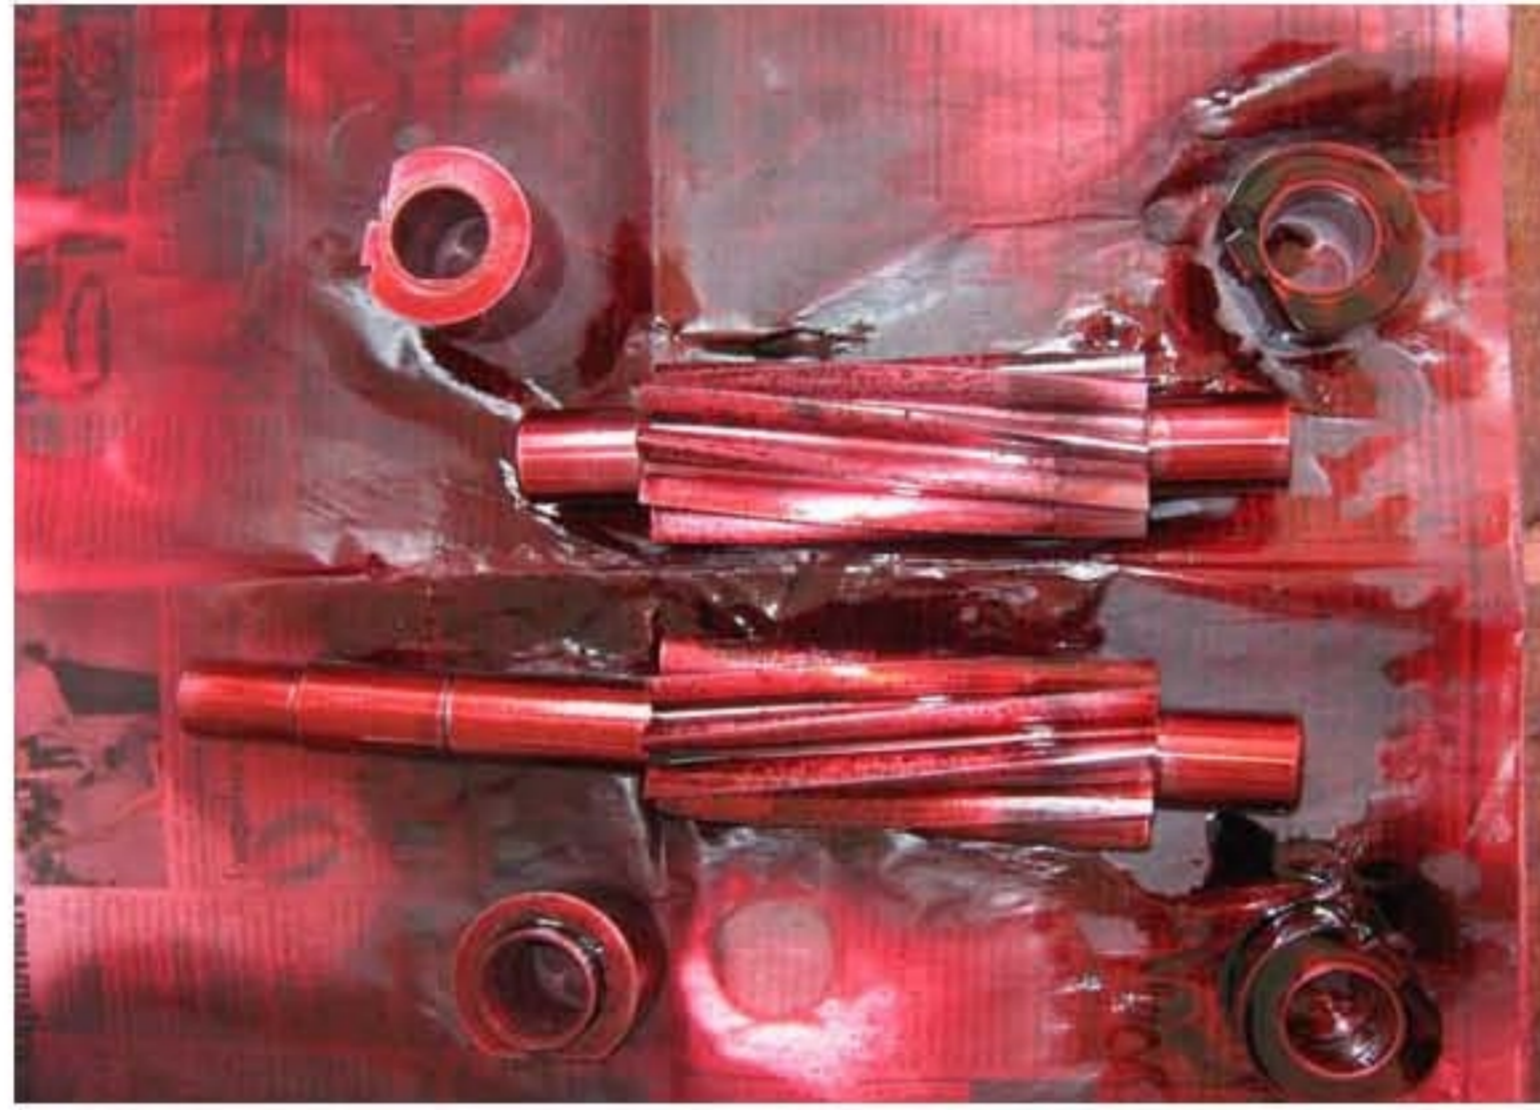
ภาพแสดง การตรวจสอบรอย CRACK ที่ EMERGENCY OIL PUMP ไม่พบรอย CRACK

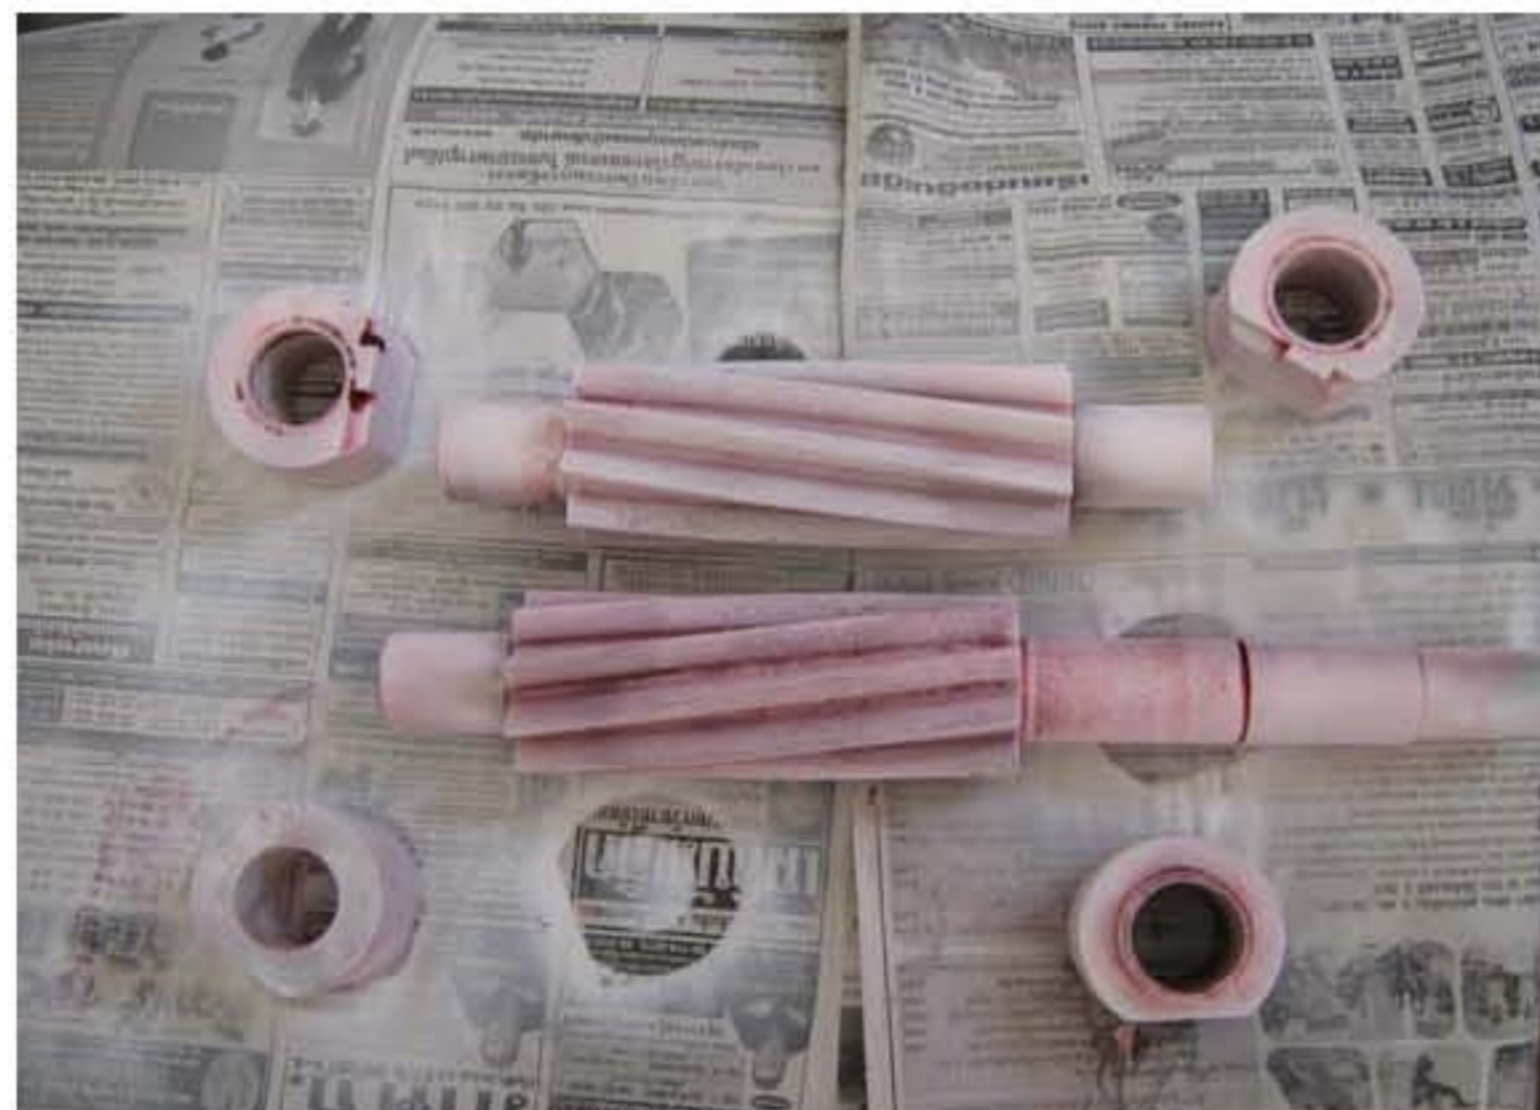
ภาพแสดง การตรวจสอบรอย CRACK ที่ EMERGENCY OIL PUMP ไม่พบรอย CRACK

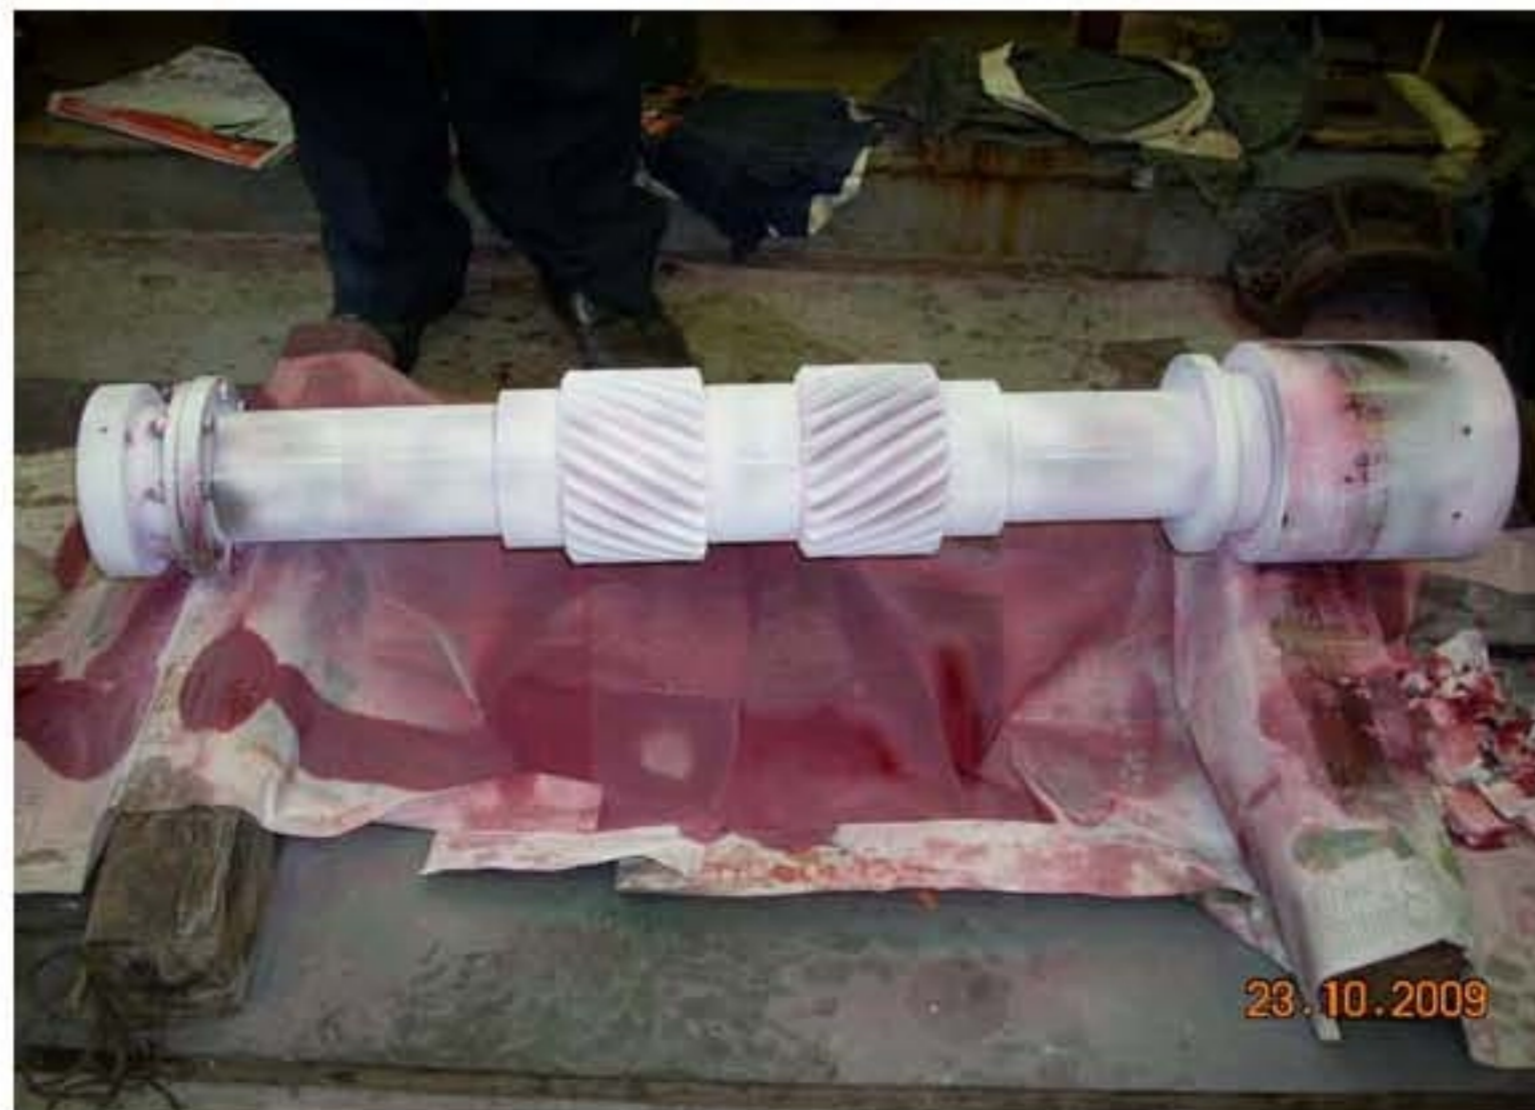
ภาพแสดง การตรวจสอบรอย CRACK บริเวณ HI SPEED SHAFT ด้วยวิธี PENETRANT TESING ไม่พบรอย CRACK

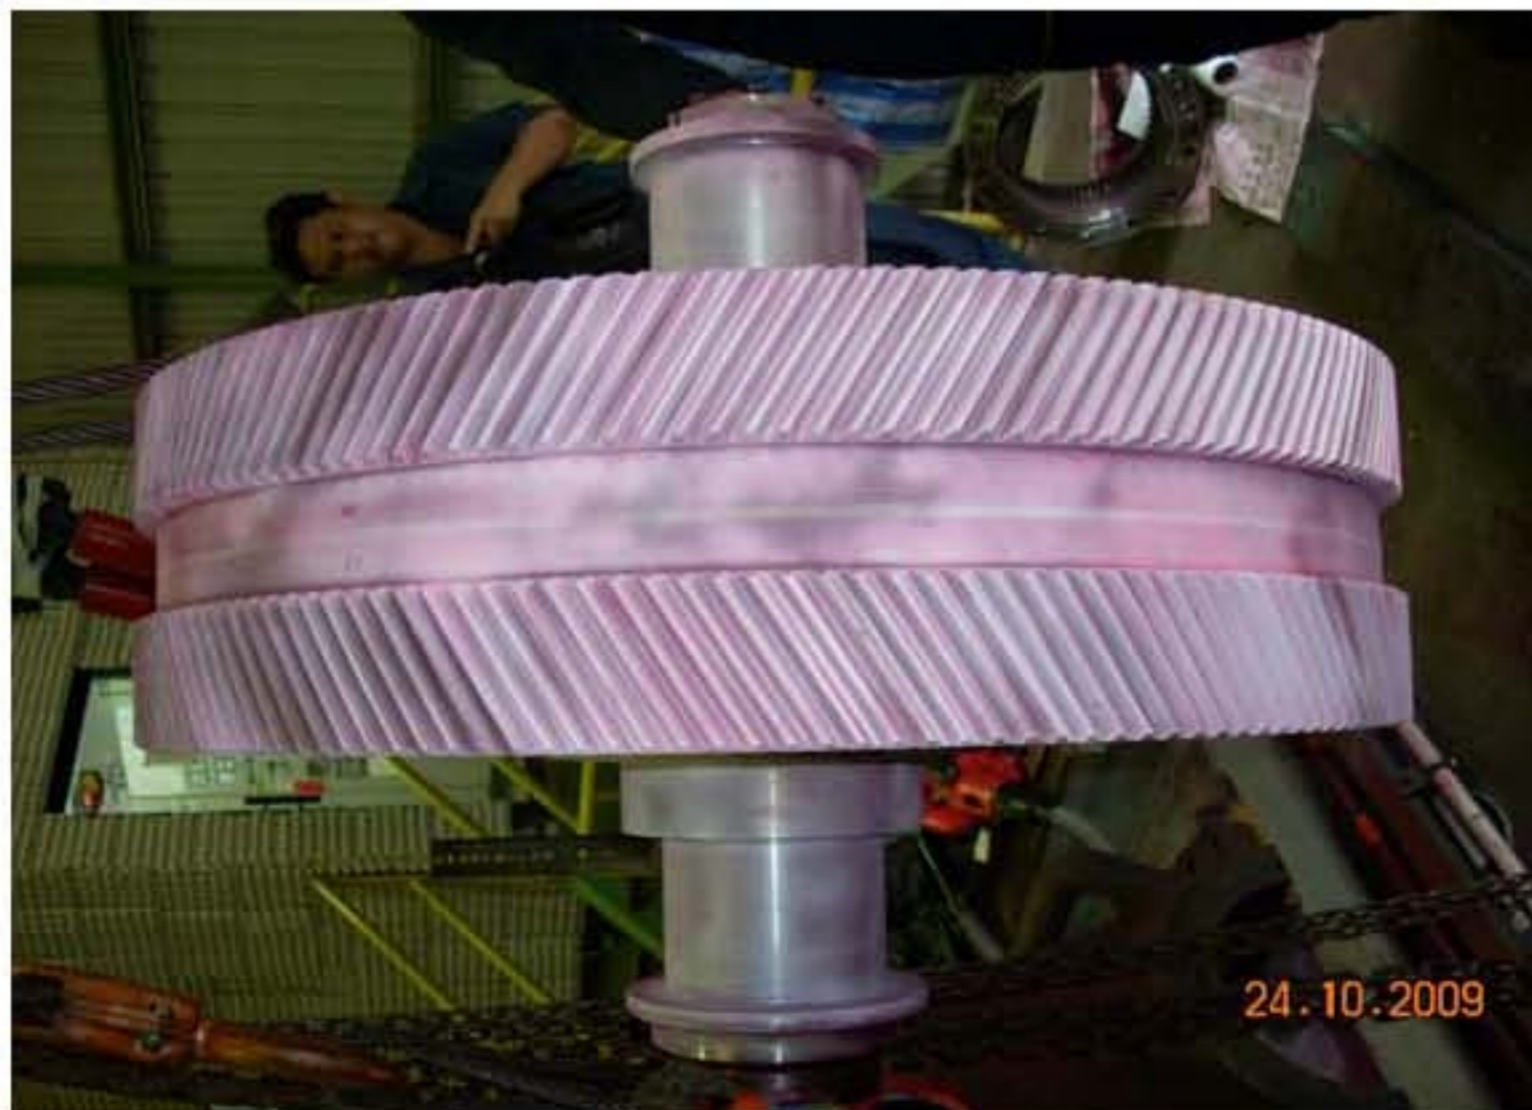
ภาพแสดง การตรวจสอบรอย CRACK บริเวณ LOW SPEED SHAFT ด้วยวิธี PENETRANT TESING ไม่พบรอย CRACK

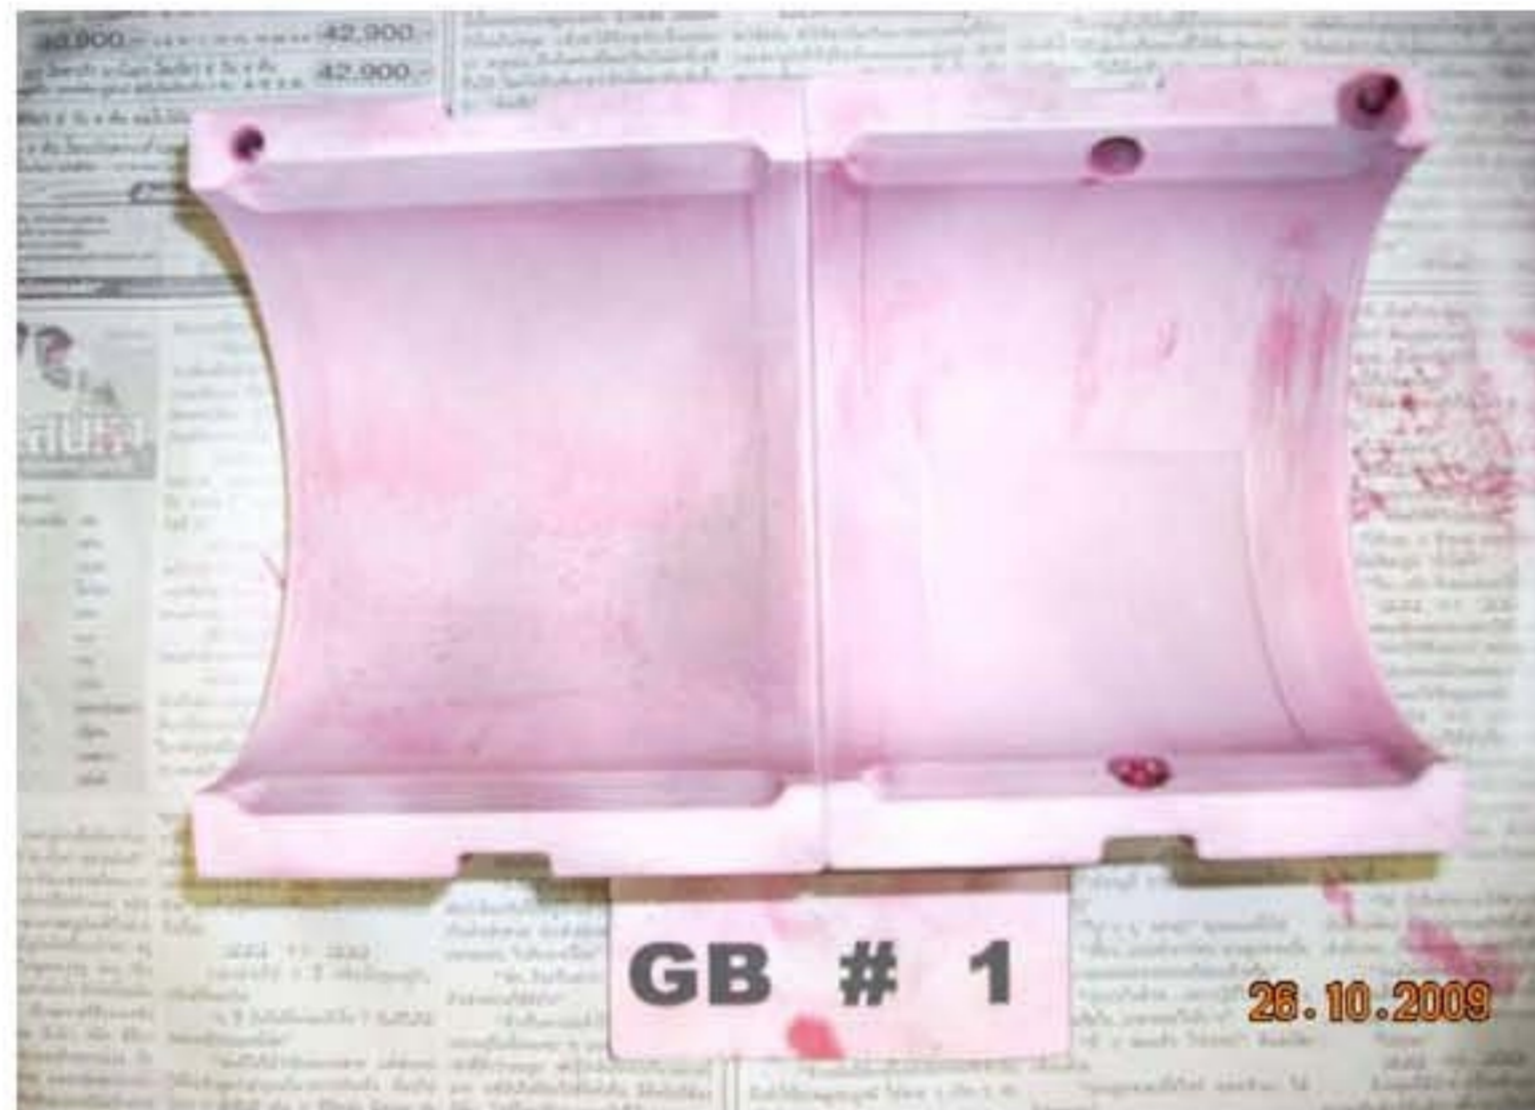
ภาพแสดง การตรวจสอบรอย CRACK บริเวณ REDUCTION GEAR HIGH SPEED SHAFT BEARING TURBINE SIDE
ด้วยวิธี PENETRANT TESING ไม่พบรอย CRACK

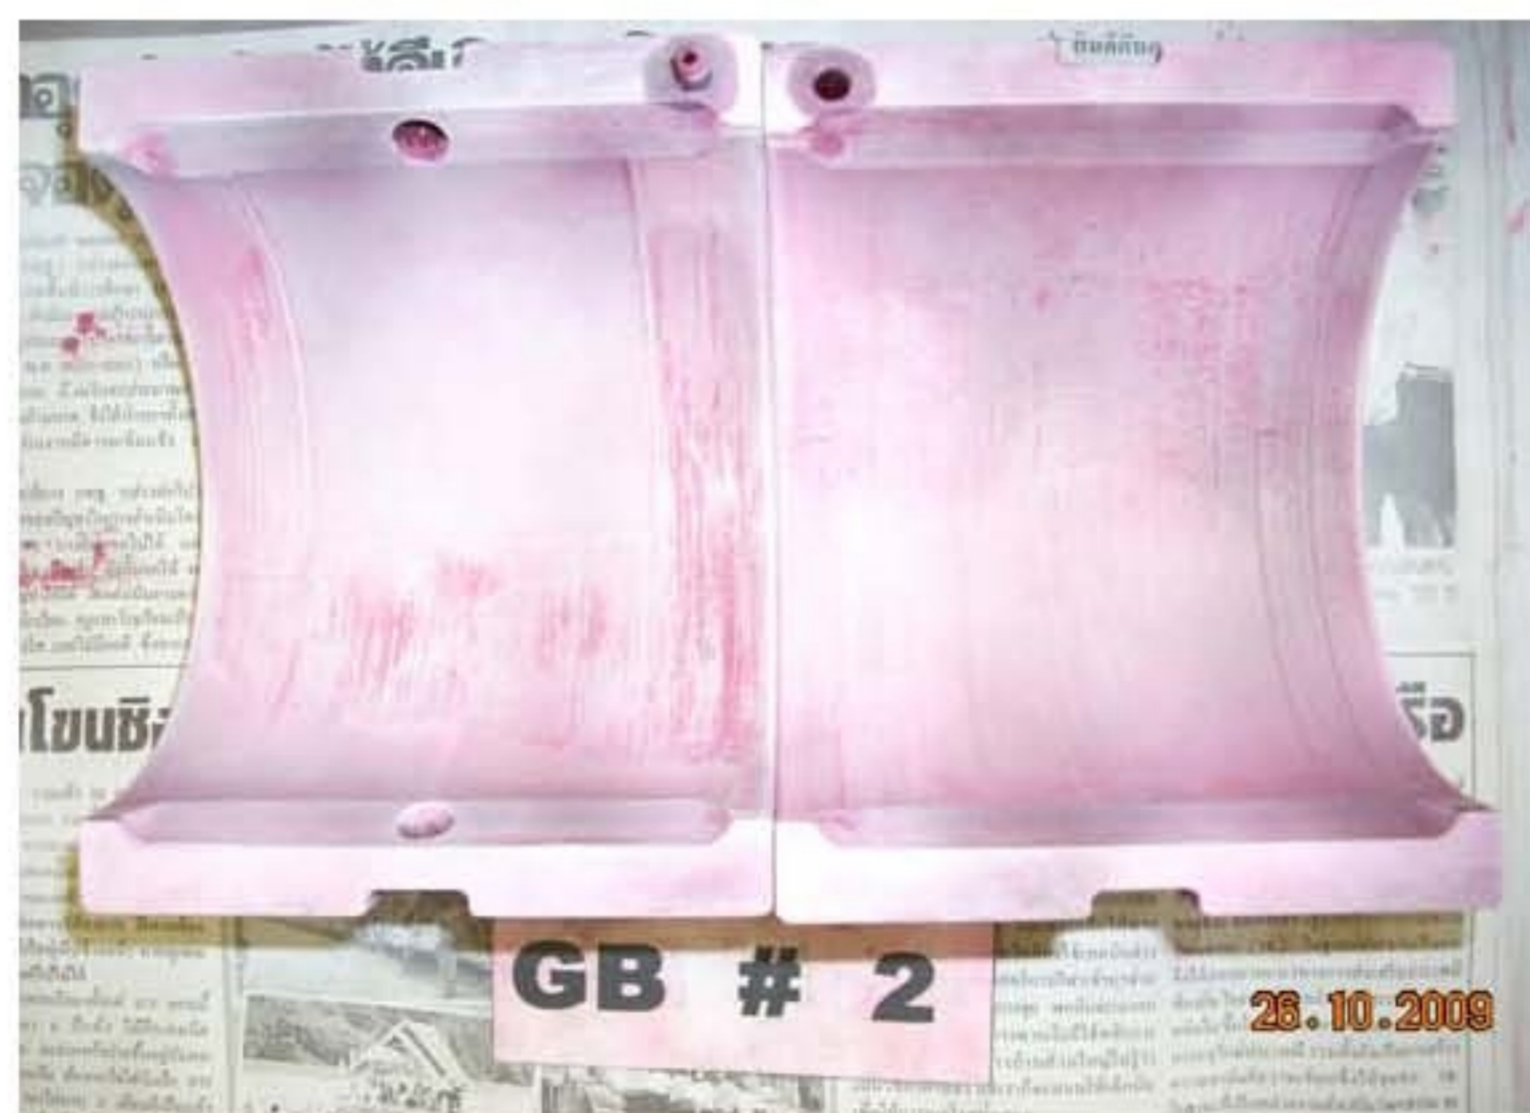
ภาพแสดง การตรวจสอบรอย CRACK บริเวณ REDUCTION GEAR LOW SPEED SHAFT BEARING GENERATOR SIDE
ด้วยวิธี PENETRANT TESING ไม่พบรอย CRACK

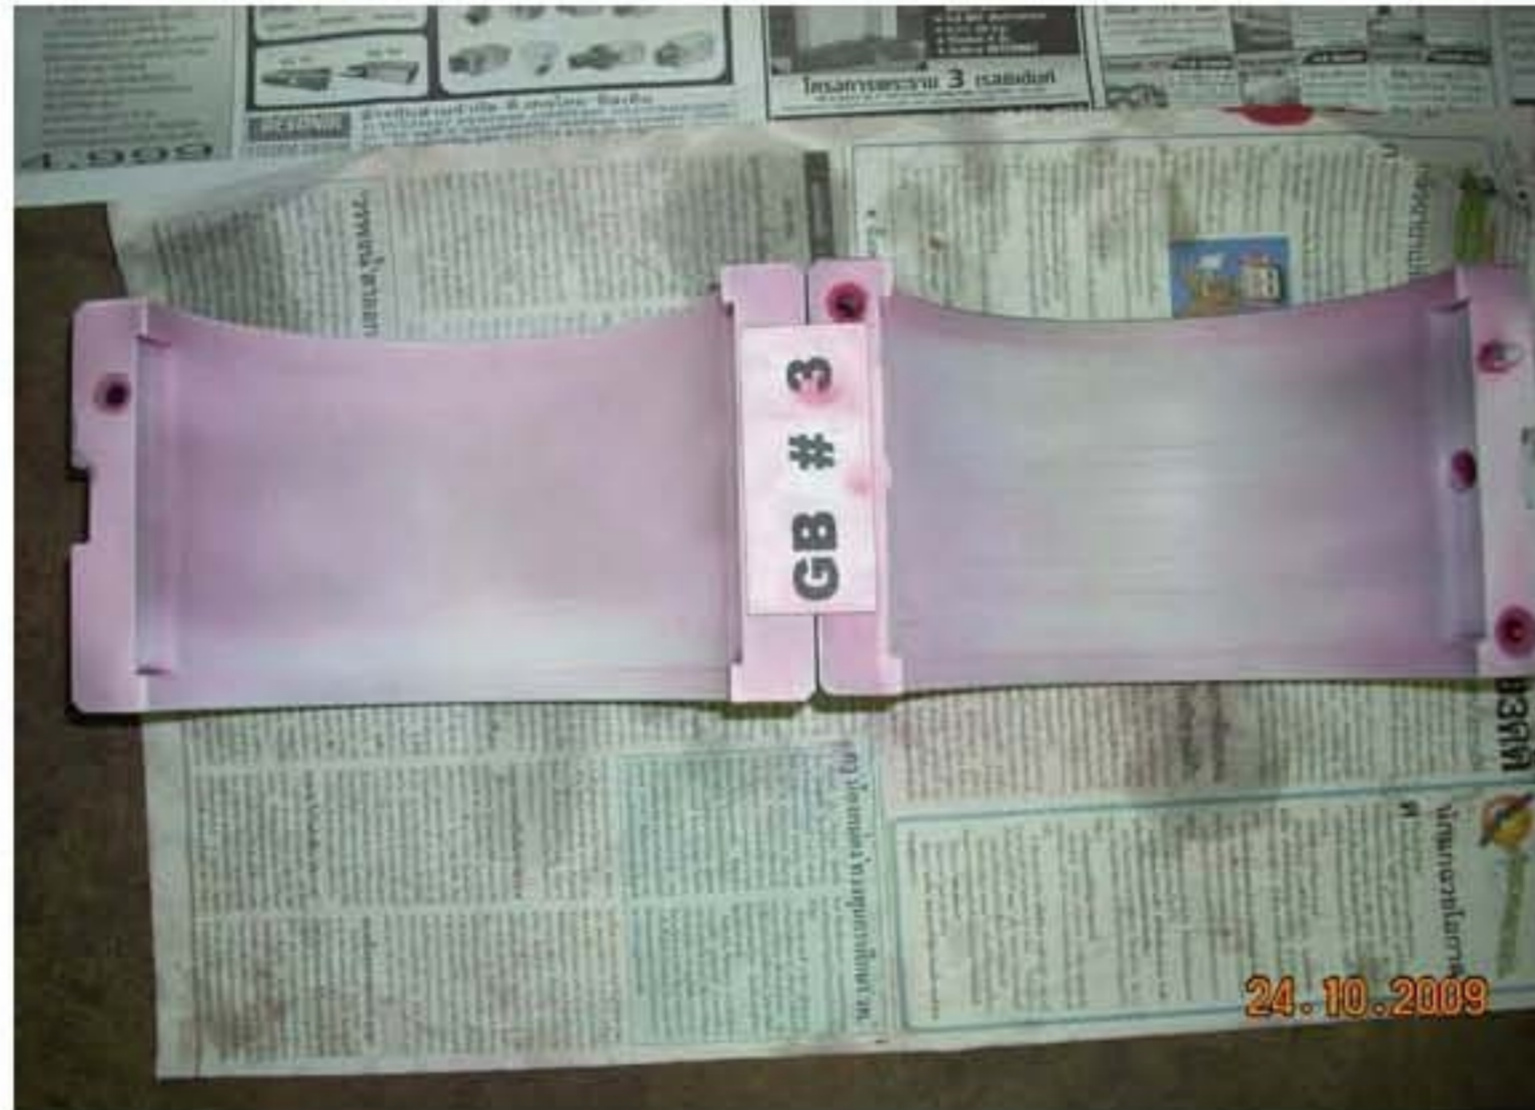
ภาพแสดง การตรวจสอบรอย CRACK บริเวณ REDUCTION GEAR LOW SPEED SHAFT BEARING TURBINE SIDE
ด้วยวิธี PENETRANT TESING ไม่พบรอย CRACK

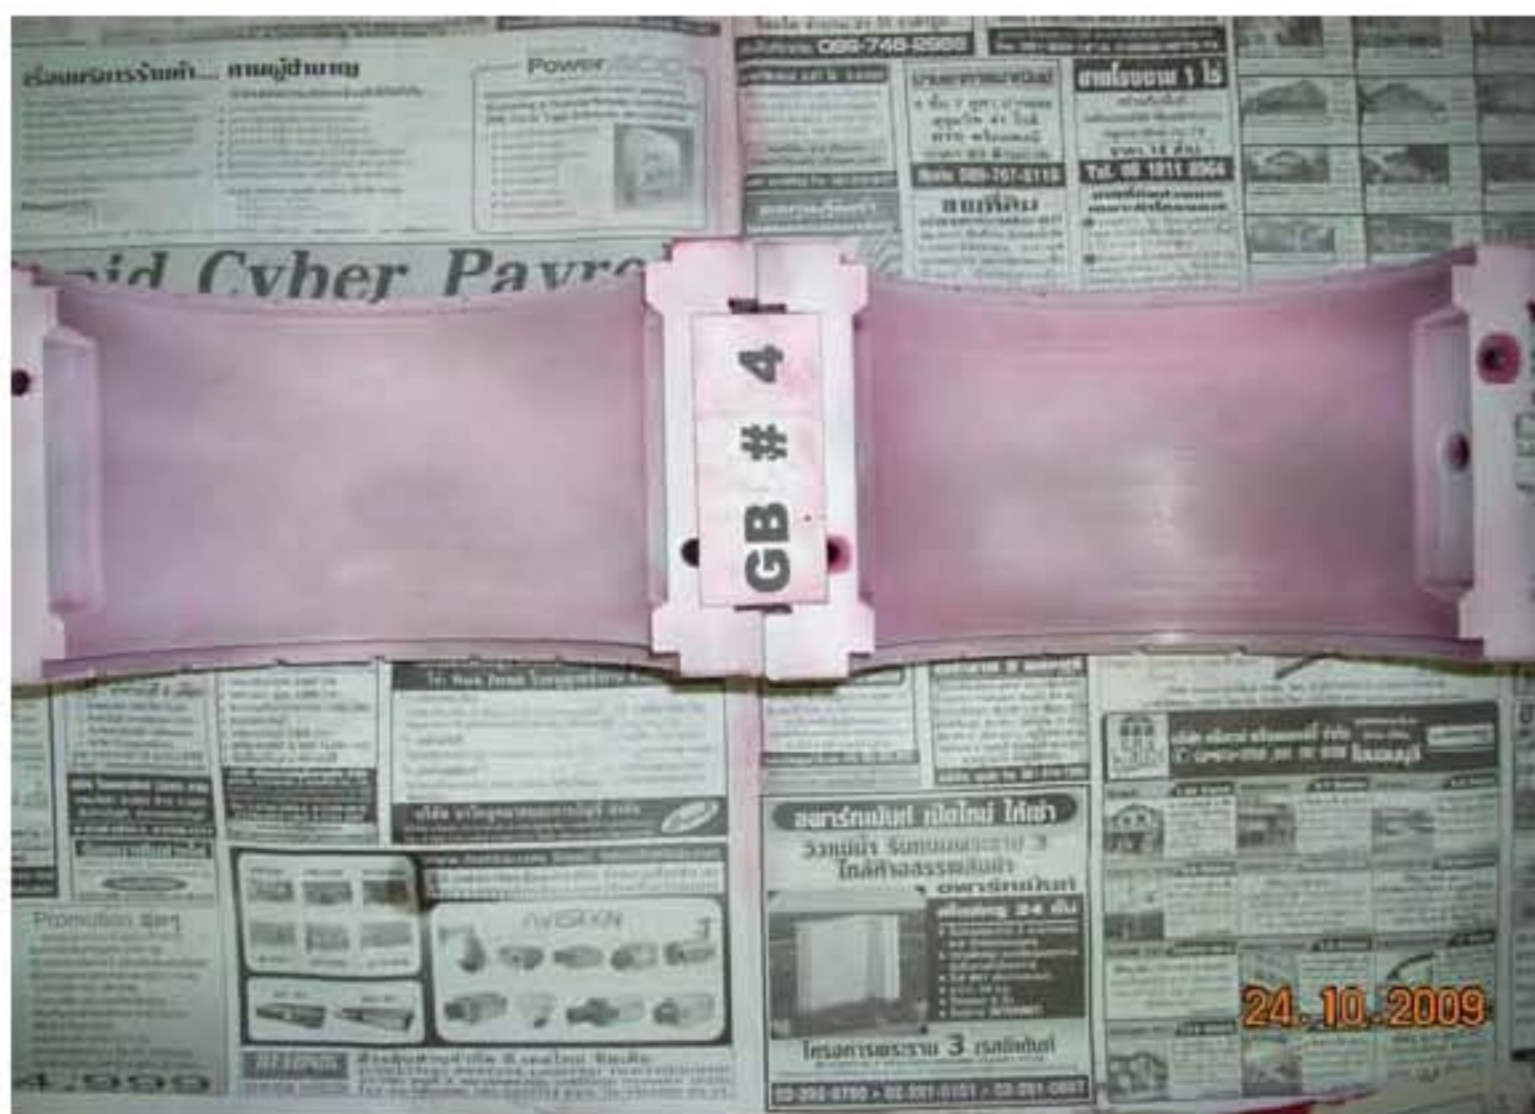
ภาพแสดง การตรวจสอบรอย CRACK บริเวณ REDUCTION GEAR LOW SPEED SHAFT BEARING GENERATOR SIDE
ด้วยวิธี PENETRANT TESING ไม่พบรอย CRACK

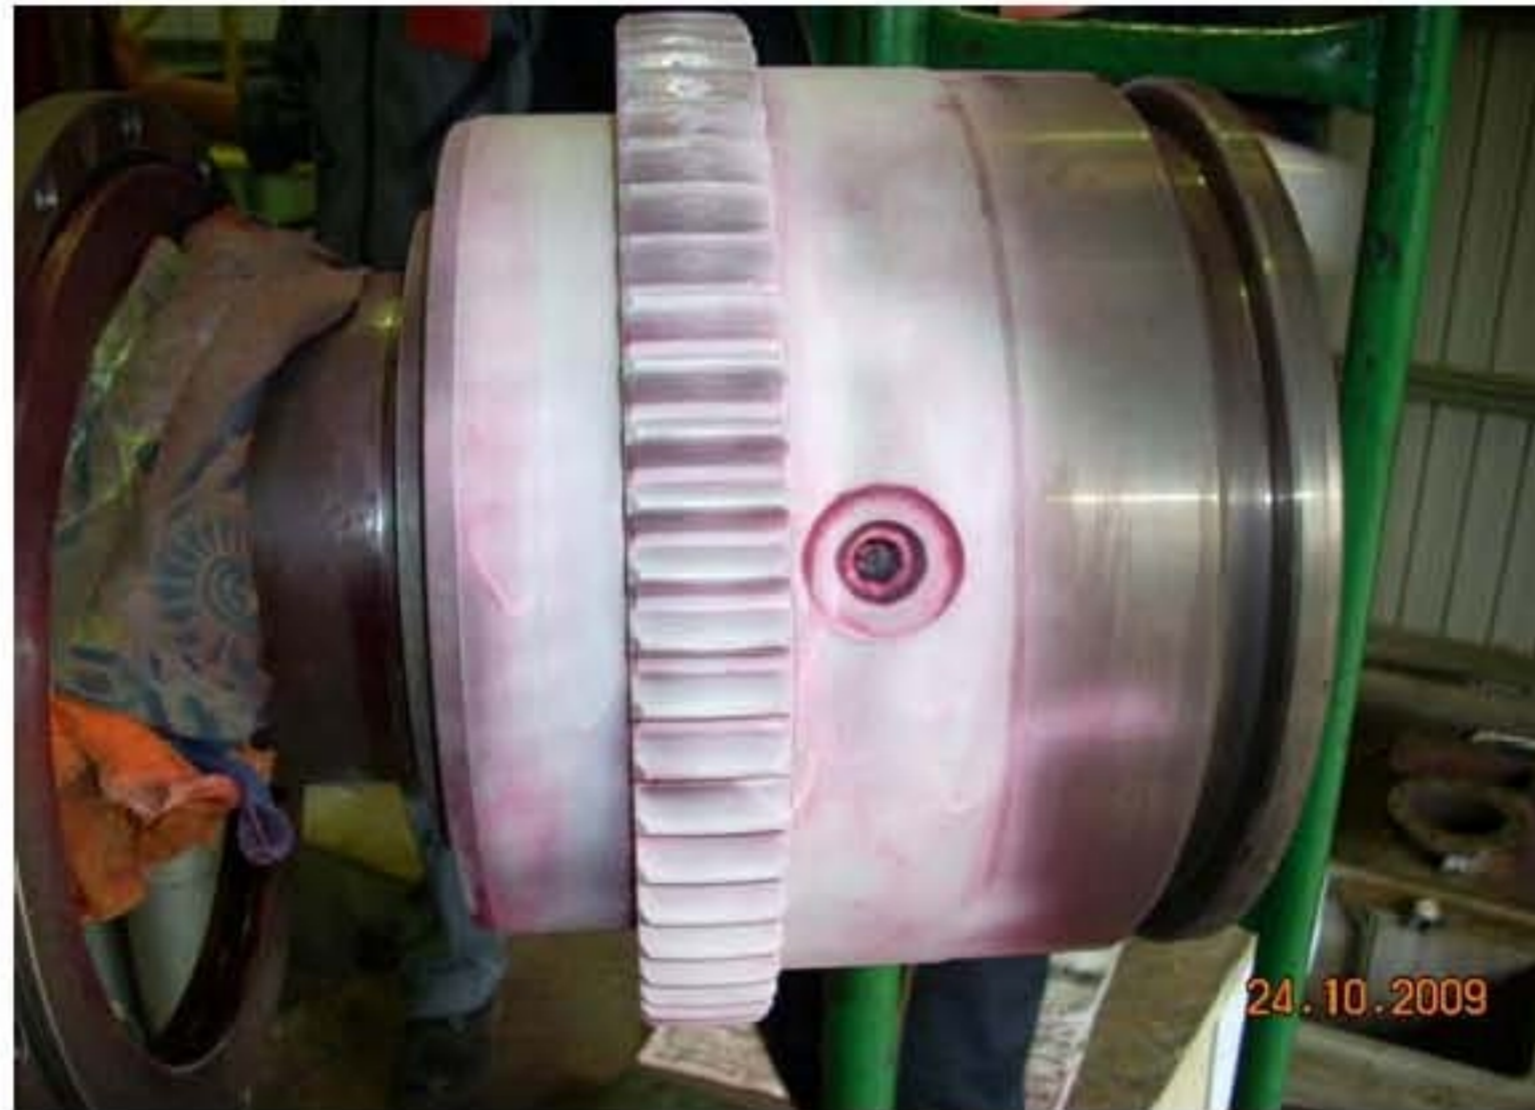
ภาพแสดง การตรวจสอบรอย CRACK บริเวณ COUPLING HUB REDUCTION GEAR SIDE
ด้วยวิธี PENETRANT TESING ไม่พบรอย CRACK

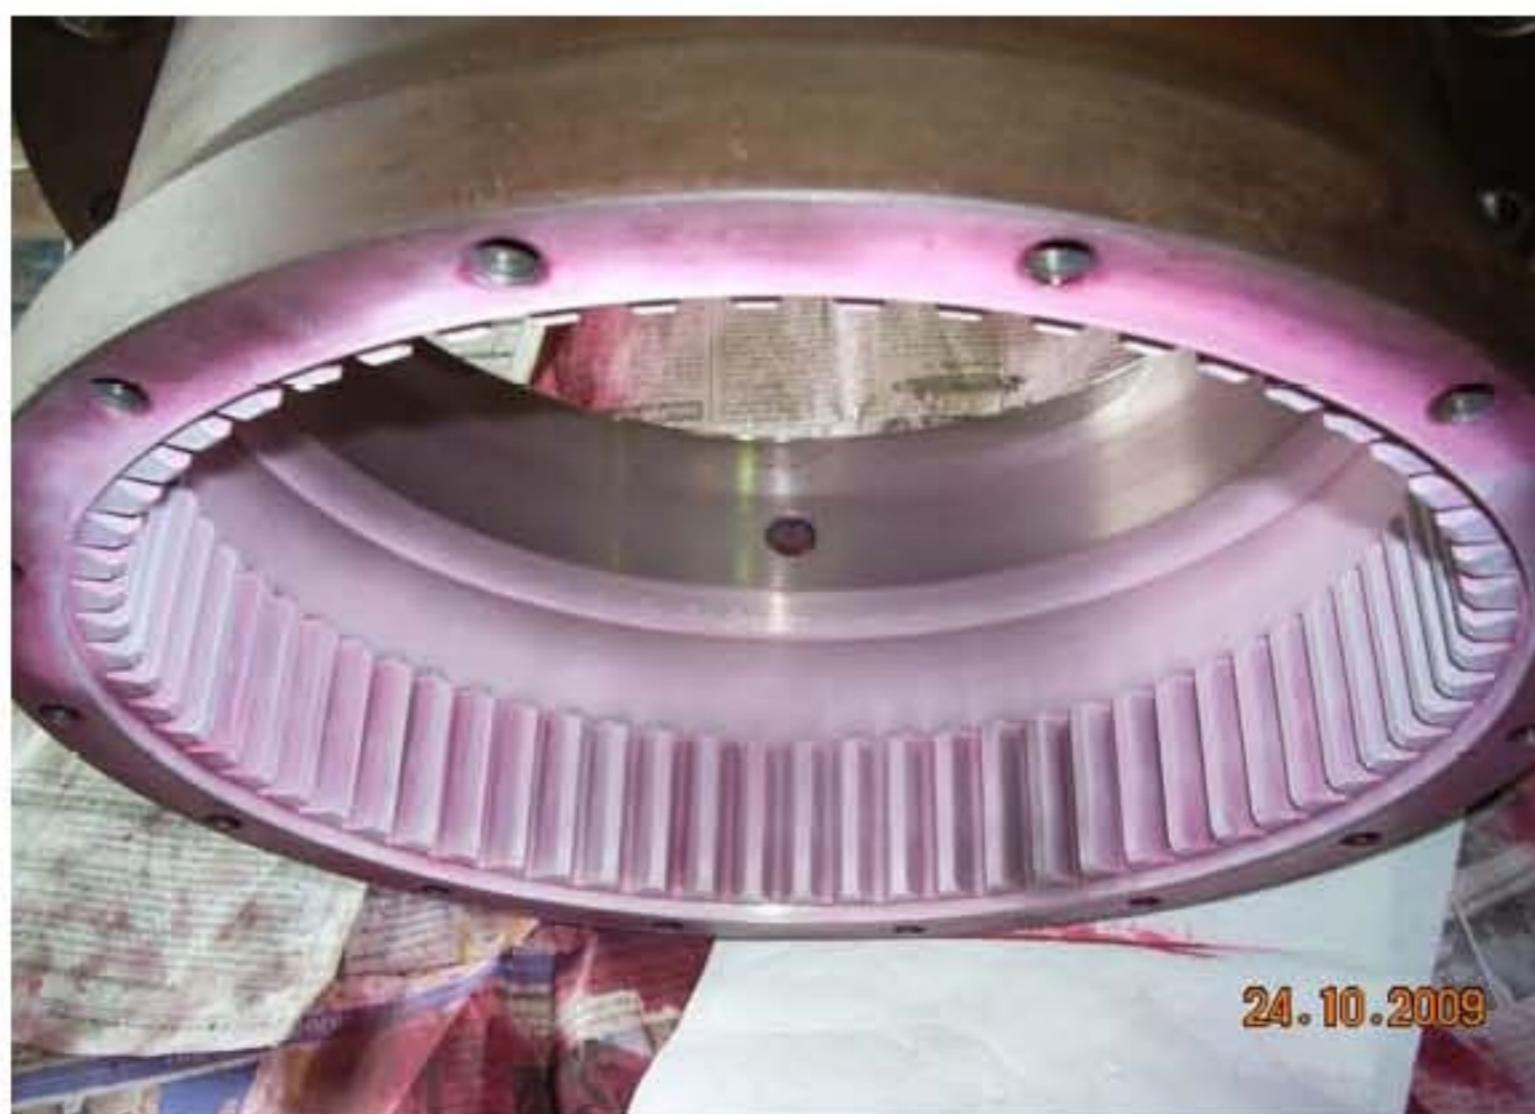
ภาพแสดง การตรวจสอบรอย CRACK บริเวณ COUPLING HUB REDUCTION GEAR SIDE
ด้วยวิธี PENETRANT TESING ไม่พบรอย CRACK

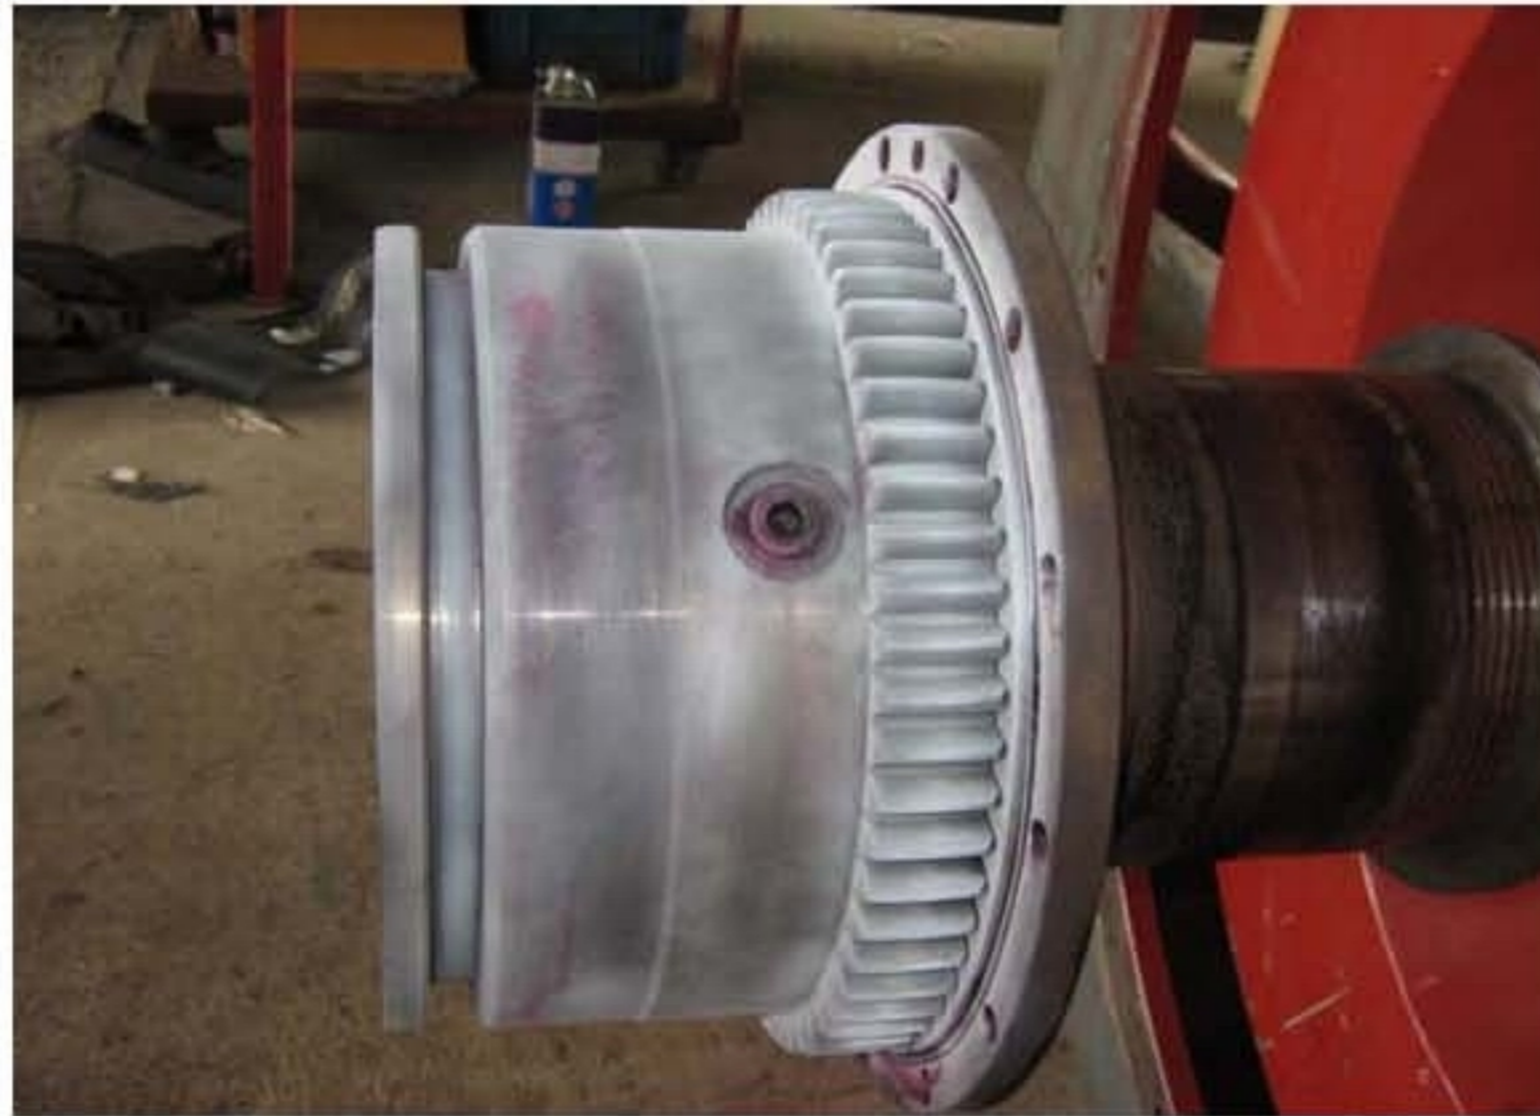
ภาพแสดง การตรวจสอบรอย CRACK บริเวณ COUPLING HUB GENERATOR SIDE
ด้วยวิธี PENETRANT TESING ไม่พบรอย CRACK
