Faint, illegible text or a watermark is visible in the top center of the page, appearing as a vertical column of characters.

Faint, illegible text or a watermark is visible in the top right of the page, appearing as a vertical column of characters.

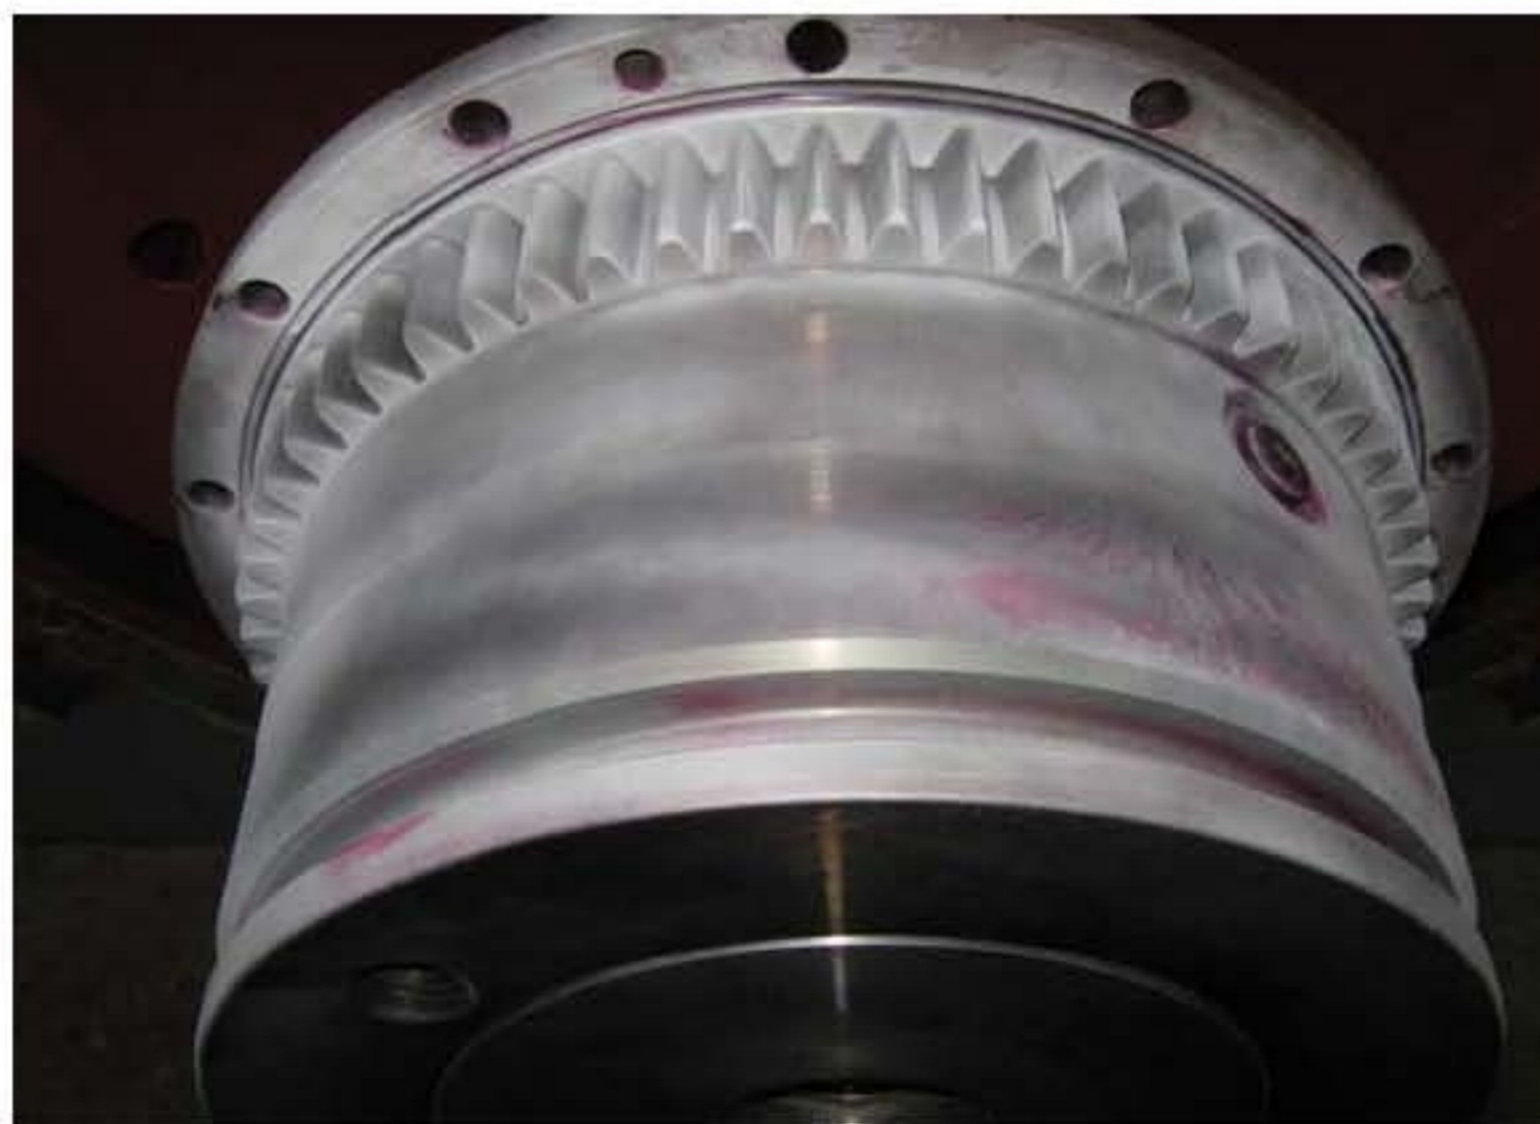
ภาพแสดง การตรวจสอบรอย CRACK บริเวณ COUPLING HUB GENERATOR SIDE
ด้วยวิธี PENETRANT TESING ไม่พบรอย CRACK

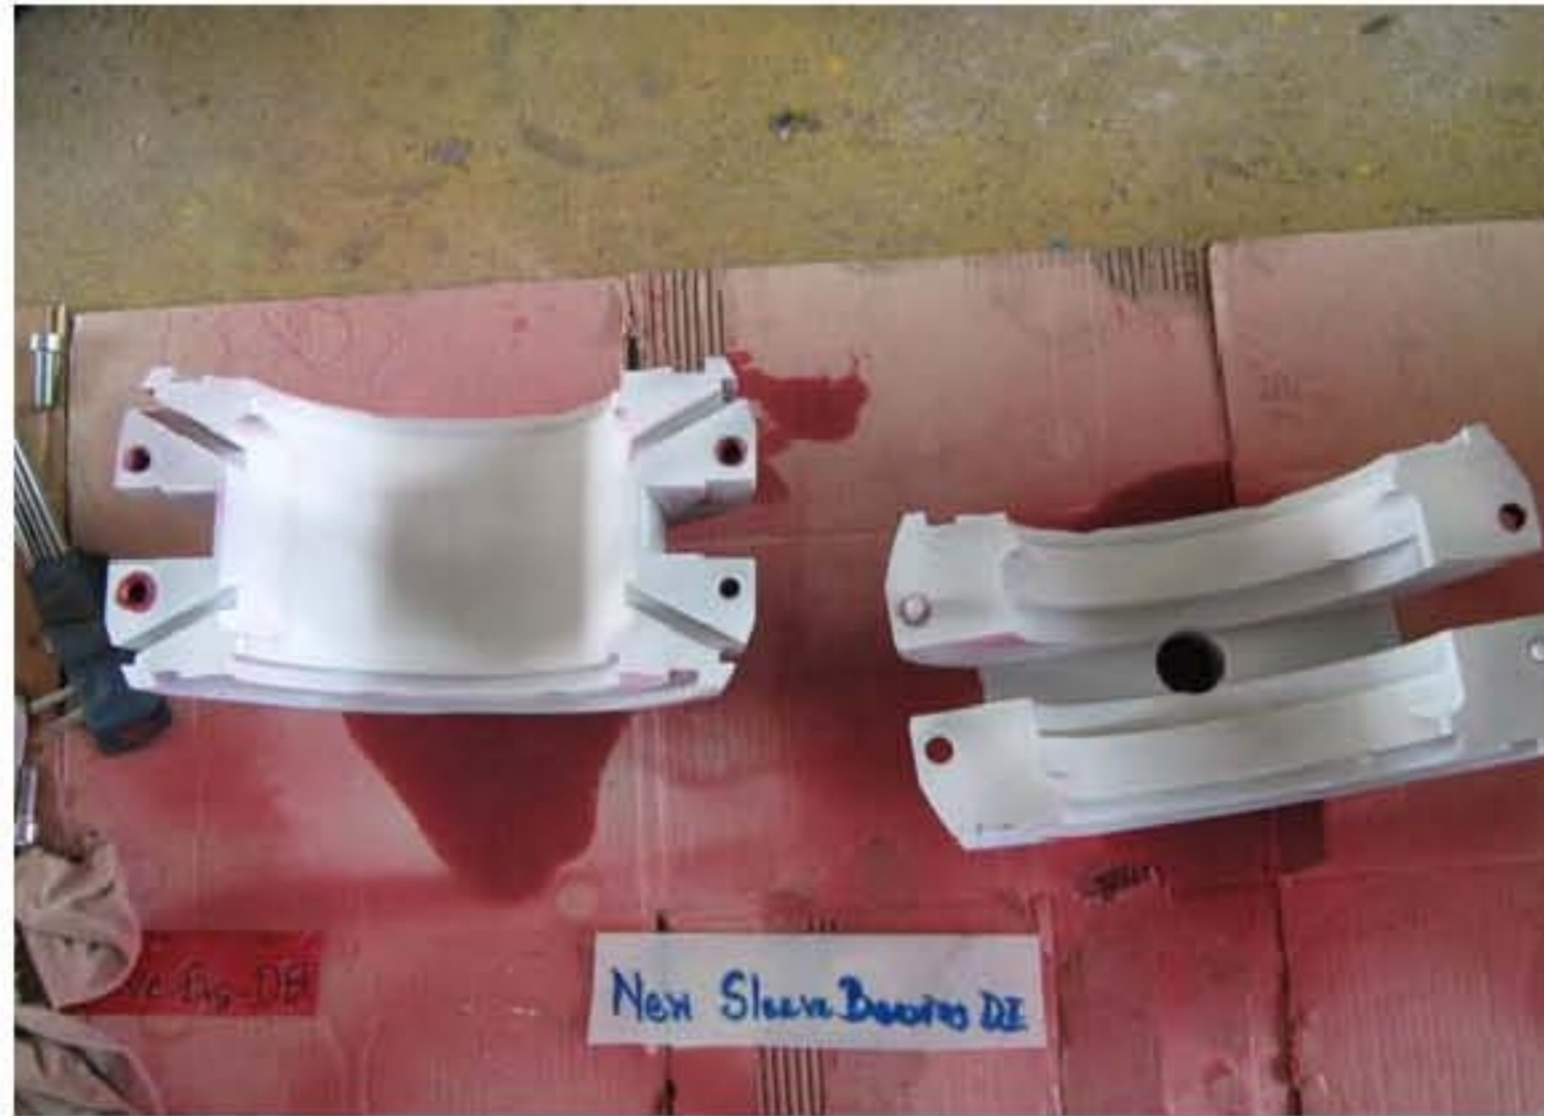
ภาพแสดง การตรวจสอบรอย CRACK บริเวณ JOURNAL BEARING COUPLING SIDE
ด้วยวิธี PENETRANT TESING ไม่พบรอย CRACK

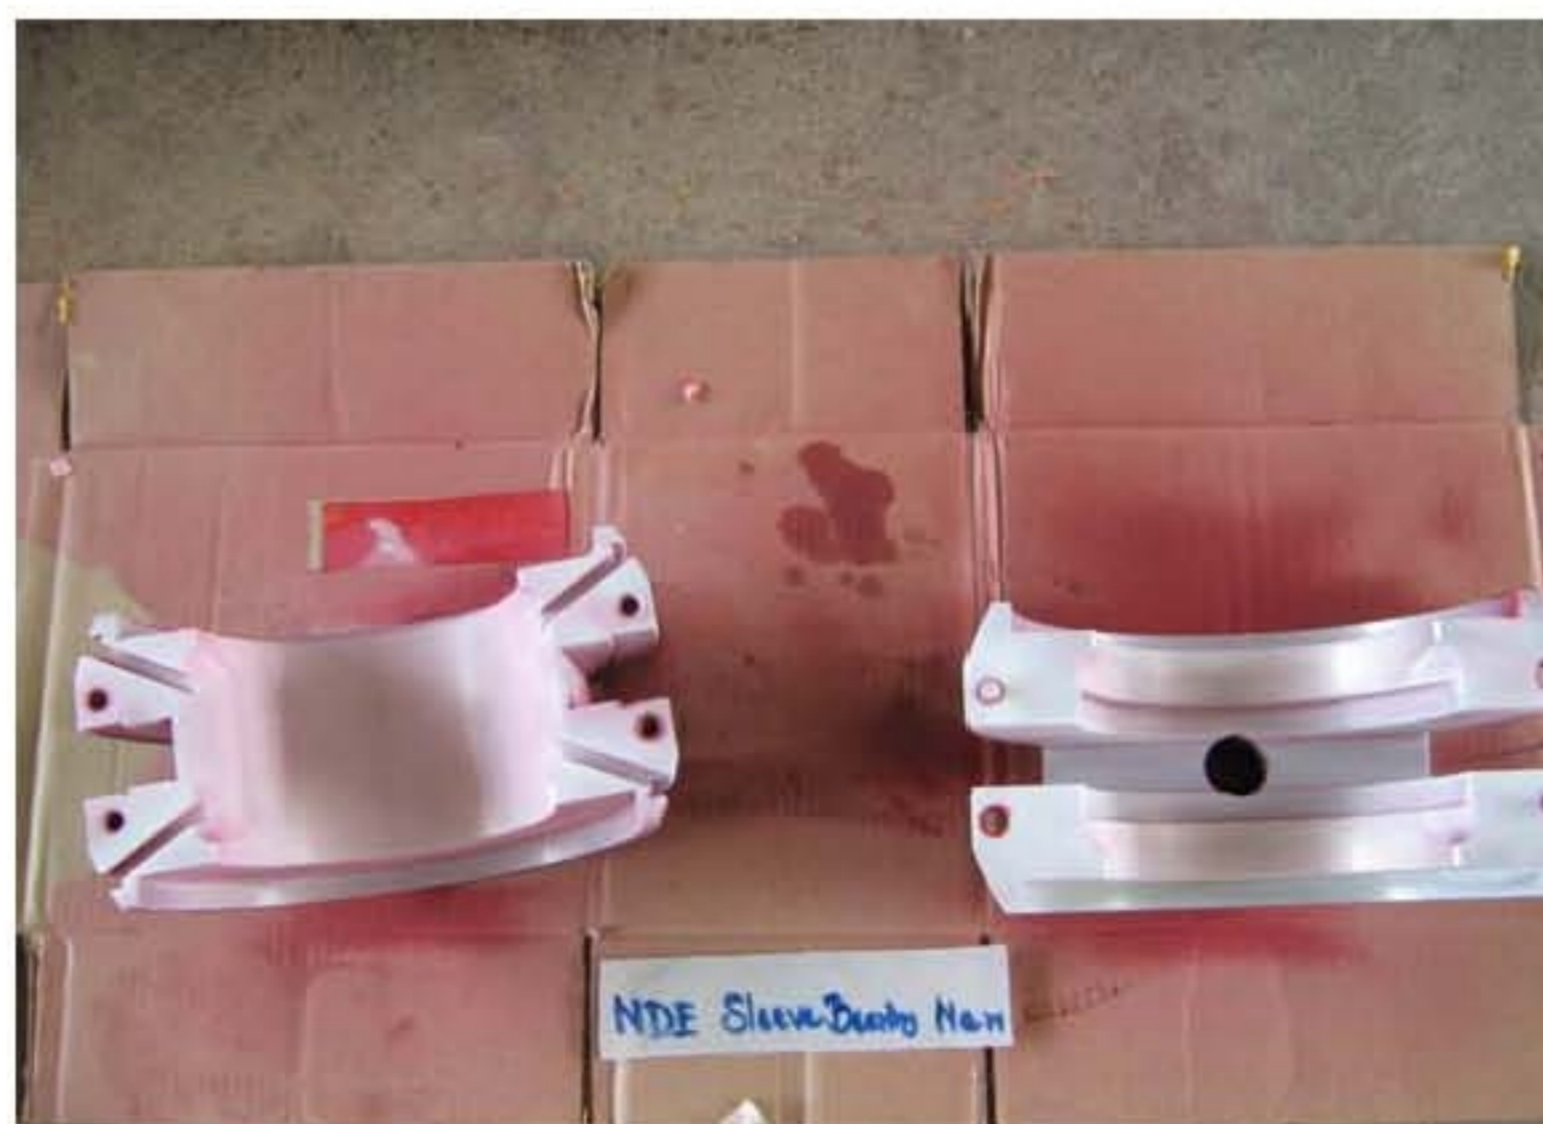
ภาพแสดง การตรวจสอบรอย CRACK บริเวณ JOURNAL BEARING EXCITOR SIDE
ด้วยวิธี PENETRANT TESING ไม่พบรอย CRACK
